**DICTAMEN PERICIAL SOBRE PATOLOGÍAS Y DEFECTOS
DE CONSTRUCCIÓN EN COMPLEJO RESIDENCIAL**

**SERGIO CHINCHILLA ORTEGA
ARQUITECTO TÉCNICO**

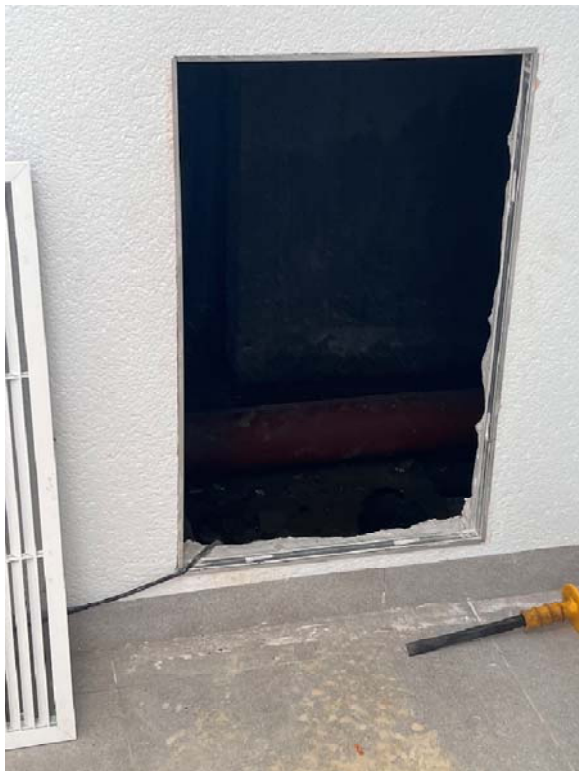
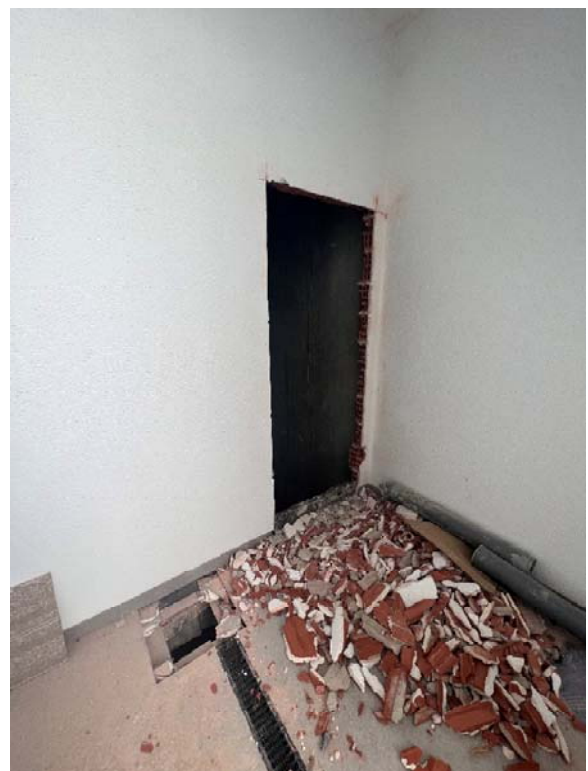
Ante la aparición de los mismos síntomas en diferentes viviendas, se realizaron distintas visitas a diferentes viviendas y villas, con el fin de determinar el origen de dichos olores, aunque no fue hasta la visita girada el día 30 de junio de 2023 cuando se pudieron determinar las causas. Gracias a las intervenciones de los propietarios de las Villas 61, 62 y 63, se ha podido acceder a las cámaras sanitarias que se encuentran bajo las propiedades mencionadas.

El propietario de la Villa 62, dispone de un video que me pudo compartir, donde se puede observar que las cámaras sanitarias, existente bajo la vivienda y que comunican toda la fila de las Villas 61, 62 y 63 quedan inundadas por el agua de las lluvias entre 20-40 cm. Se adjuntan capturas de pantalla representativas del video y en el anexo del informe se adjuntará enlace a Google Drive para poder visualizar el mismo de manera completa.

Resaltar que **el agua acumulada en las Villas 61, 62 y 63 es mayor que en el resto porque el desnivel y pendiente hacen que ésta discurra hacia las viviendas que se encuentran al suroeste del complejo residencial siendo las más afectadas.**

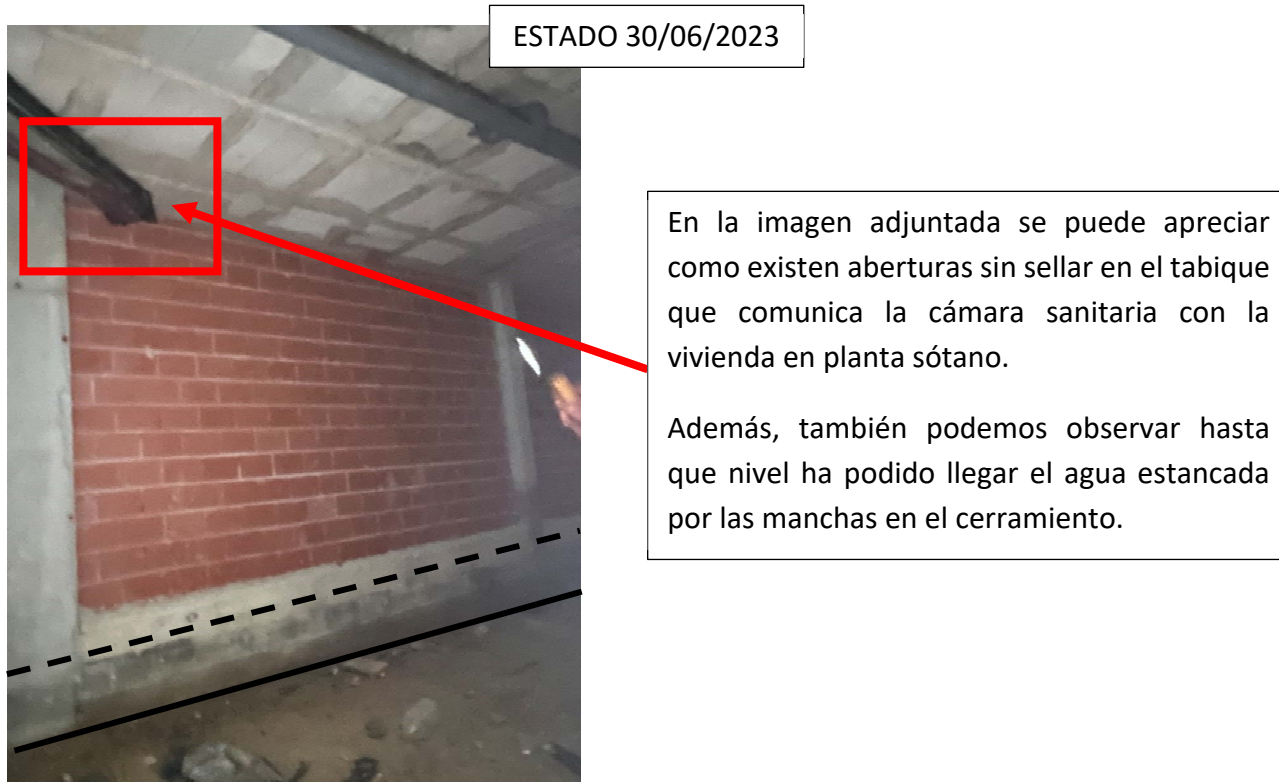
Como bien se puede apreciar, **la cantidad de agua que se llega a acumular y queda estancada es excesiva.**

En visita girada el día 30/06/2023 se pudo acceder al interior de estos espacios sanitarios bajo rasante, donde se observó que existía una cantidad notable de aguas pluviales estancadas (a pesar de no haber llovido en varias semanas). Se verificó que no existe sistema de evacuación o de drenaje y que existía numerosa cantidad de insectos y malos olores, debido al agua estancada. Asimismo, también se observó una acumulación considerable de basura y restos de la construcción. Además, se comprobó que el cerramiento que separa el interior de la vivienda en planta sótano con la cámara sanitaria se encuentra en bruto, siendo solamente un cerramiento de una única hoja de ladrillo hueco doble enlucido por el interior, que cuenta con huecos de gran tamaño para el paso de instalaciones y que, además, no se encuentran sellados ni revestidos, comunicando directamente con el plenum del falso techo.

- La presente patología se origina debido a la acumulación de agua en las cámaras sanitarias y espacios subterráneos debido a una falta de previsión en proyecto de sistema de drenaje que sumado a una inadecuada ventilación en la cámara sanitaria propicia la acumulación excesiva de humedad. Asimismo, la presencia de fugas en la envolvente térmica y cerramientos inferiores de las viviendas y mal sellado de tuberías y conexiones incrementa la humedad y el riesgo de filtraciones hacia espacios interiores de las viviendas, así como la transmisión de olores al plenum del falso techo que en caso de utilizarse como retorno se puede transmitir por toda la vivienda mediante el sistema de climatización.

- Reparación de fugas en la envolvente térmica y cerramientos inferiores: Realizar una inspección minuciosa de la envolvente térmica y cerramientos inferiores de las viviendas para detectar y corregir cualquier filtración o defecto que permita el ingreso de malos olores o insectos hacia el interior.
- Mejora del sellado de tuberías y conexiones: verificar y reparar el sellado de todas las tuberías y conexiones en la cámara sanitaria para prevenir fugas y filtraciones de agua.
- Mantenimiento preventivo: Una vez resuelto el problema, establecer un programa de mantenimiento preventivo regular para las cámaras sanitarias y espacios subterráneos, incluyendo la limpieza de desagües, revisión de conexiones y sistemas de ventilación, y detección temprana de posibles problemas (responsabilidad de los propietarios y usuarios).

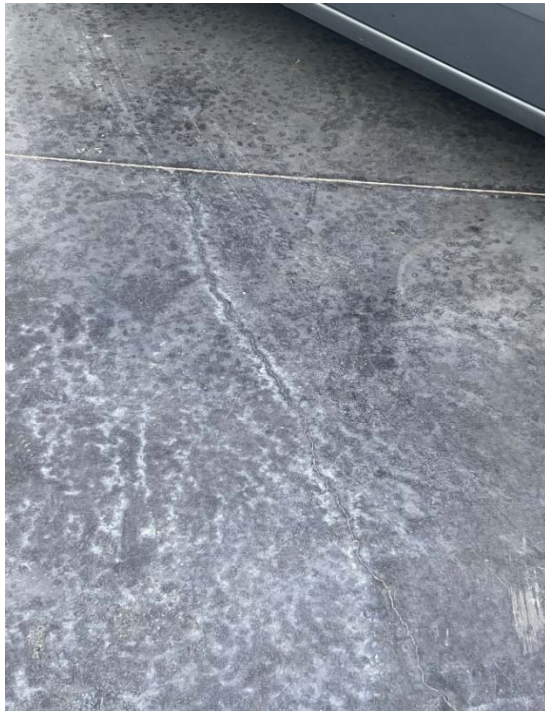
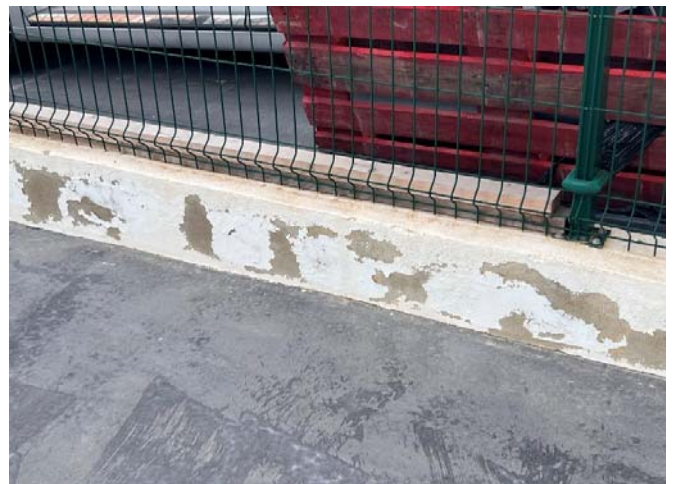
Las soleras fratasadas destinadas a aparcamiento en planta baja también presentan grietas de forma generalizada de espesor reducido en los Bloques 1-7.

- Patología generalizada en Bloques 1-7 en la zona de aparcamiento y zona de jardín junto a piscina comunitaria.

- Retracción del hormigón: durante el proceso de fraguado y endurecimiento del hormigón, se produce una contracción natural conocida como retracción. Si no se tiene en cuenta esta contracción durante el diseño y la ejecución de la solera, puede provocar tensiones internas en el hormigón y, en consecuencia, la aparición de grietas.
- Movimientos del terreno: los movimientos del terreno, como los asentamientos diferenciales, la expansión y contracción del suelo, pueden afectar la estabilidad de la solera y provocar la aparición de grietas.

- Debido a que es un daño generalizado en las soleras fratasadas de planta baja de las viviendas que van destinadas a parking, sería necesario la demolición de la totalidad del

pavimento continuo de hormigón armado dañado y la ejecución de una nueva solera de hormigón armado, reforzado con contenido de fibras. Además, para su ejecución, se tendrá en cuenta el diseño de juntas de retracción en el hormigón con la finalidad de crear zonas débiles para la inducción de grietas de control.

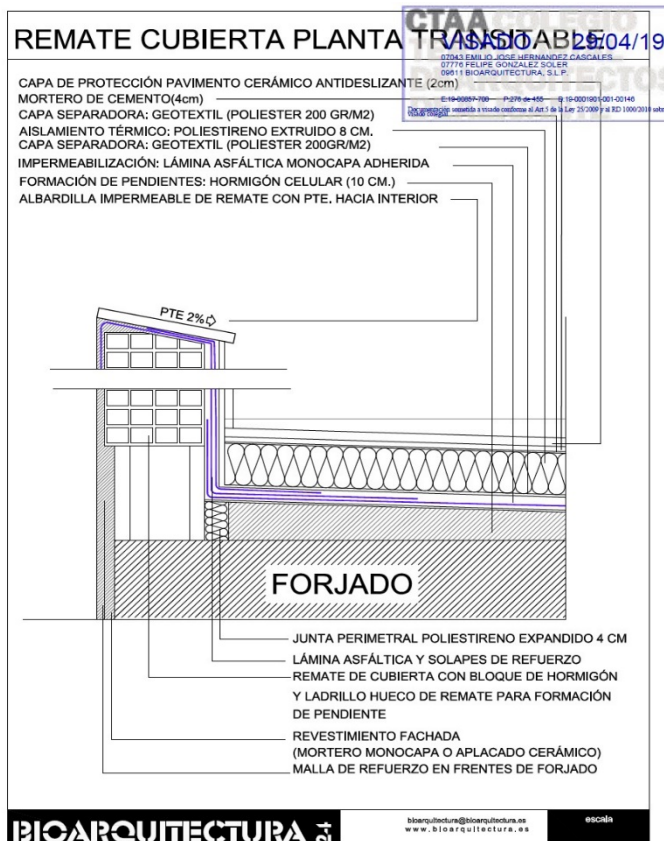
Las fachadas de los edificios presentan de forma generalizada manchas por escorrentía. Las Villas no presentan este tipo de daños debido a que, en su ejecución, se han incorporado en los antepechos de cubierta como remate la albardilla con goterón que evita la aparición de estas patologías.

- o Viviendas afectadas: Patología generalizada que afecta a todos los bloques, escaleras exteriores y algunos muros.

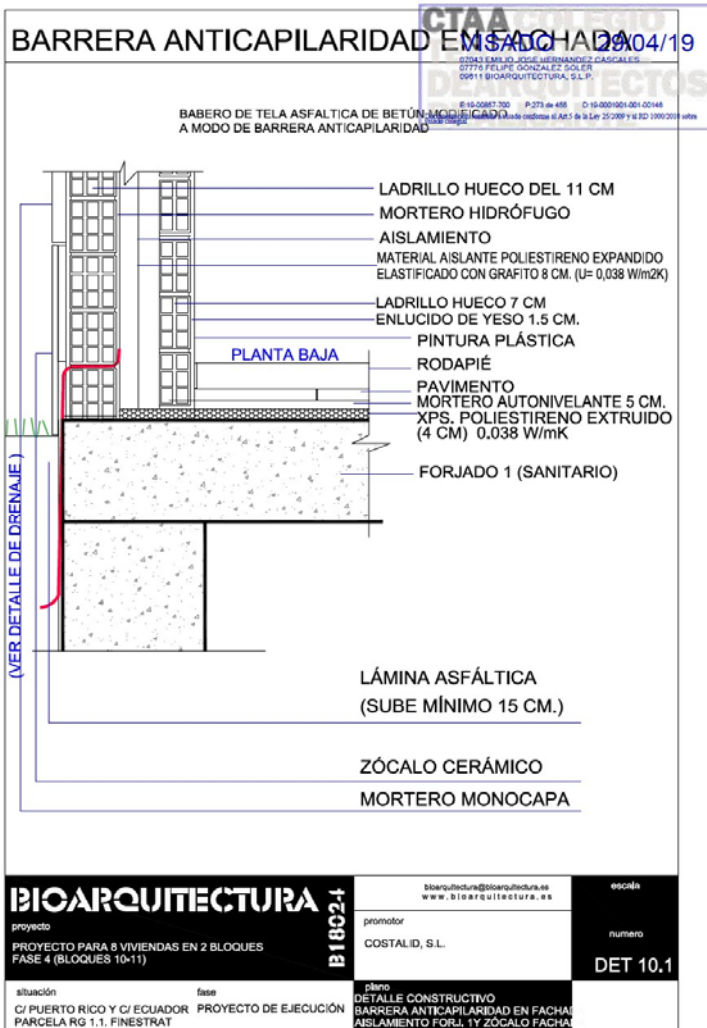
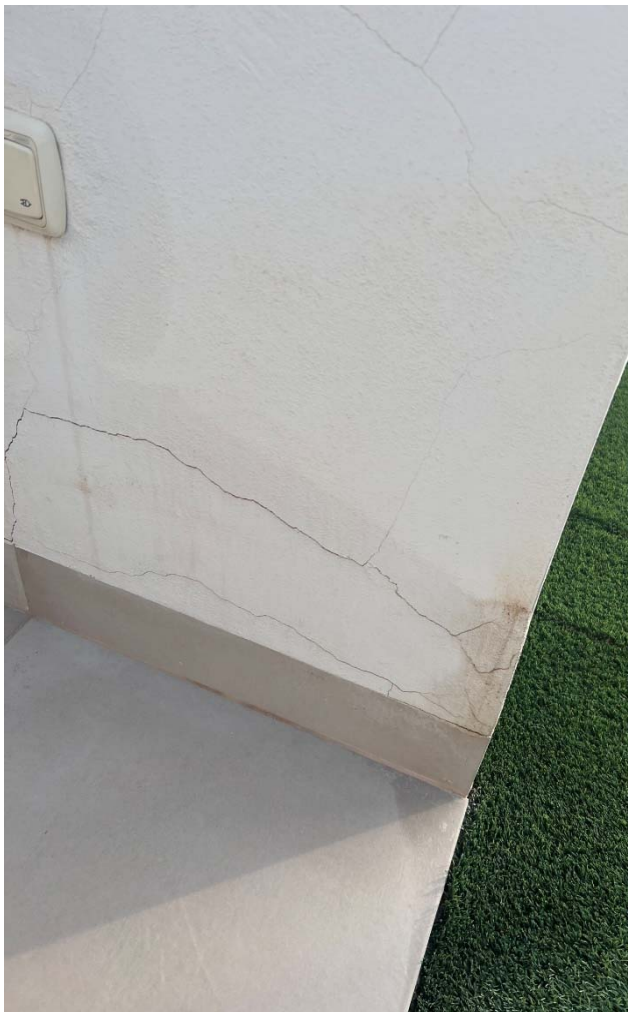
Además, se considera que la “barrera anticapilaridad” especificada en proyecto se encuentra dañada, no funciona correctamente, o directamente no se ha ejecutado según proyecto.

- Viviendas afectadas:
 - FII-2-3
 - FII-3-2

- Ausencia o deterioro de la barrera de impermeabilización: si la fachada carece de una barrera adecuada de impermeabilización, o si esta está deteriorada o dañada, el agua del suelo puede infiltrarse en los muros y ascender por capilaridad. Esto ocurre especialmente en materiales porosos como el ladrillo, la piedra o el mortero.
- Deficiente sistema de drenaje: la acumulación de agua en las cámaras sanitarias que no se consigue drenar, evacuar y/ventilar en la mayoría de viviendas han provocado humedades por capilaridad, ya que el agua subterránea puede penetrar en el material de construcción y migrar hacia arriba.

Previo a cualquier reparación, se debería realizar catas para comprobar si se ha ejecutado la denominada “Barrera anticapilaridad” que se indica en proyecto y si esta presenta daños y no permite que realice su función adecuadamente.

No obstante, para la reparación de este daño es necesario la ejecución de un sistema de drenaje, evacuación o ventilación de las cámaras sanitarias de los bloques y Villas para solucionar la acumulación de agua bajo las viviendas y sus posibles consecuencias con el paso del tiempo.

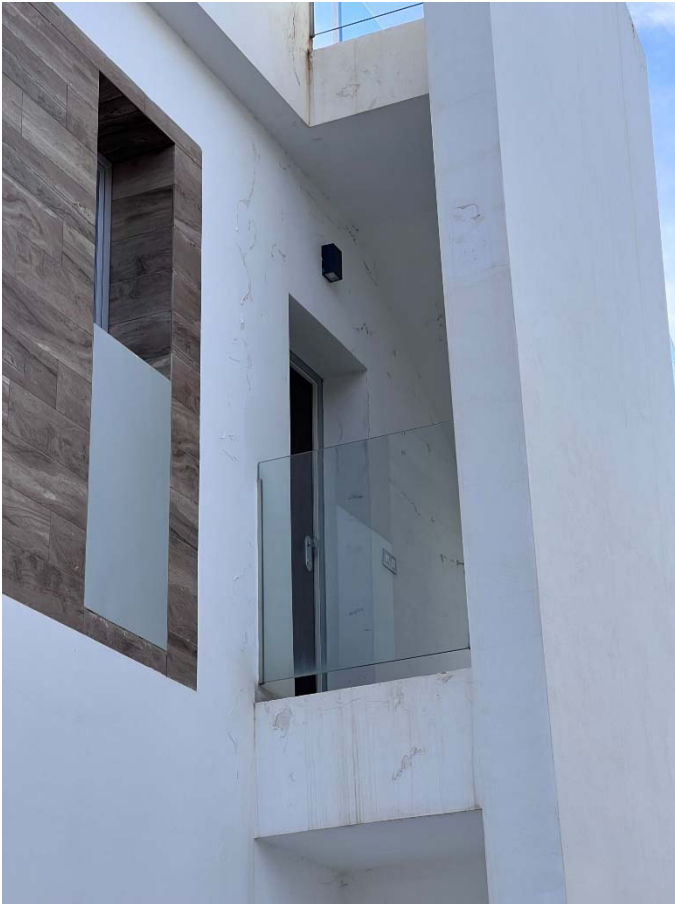
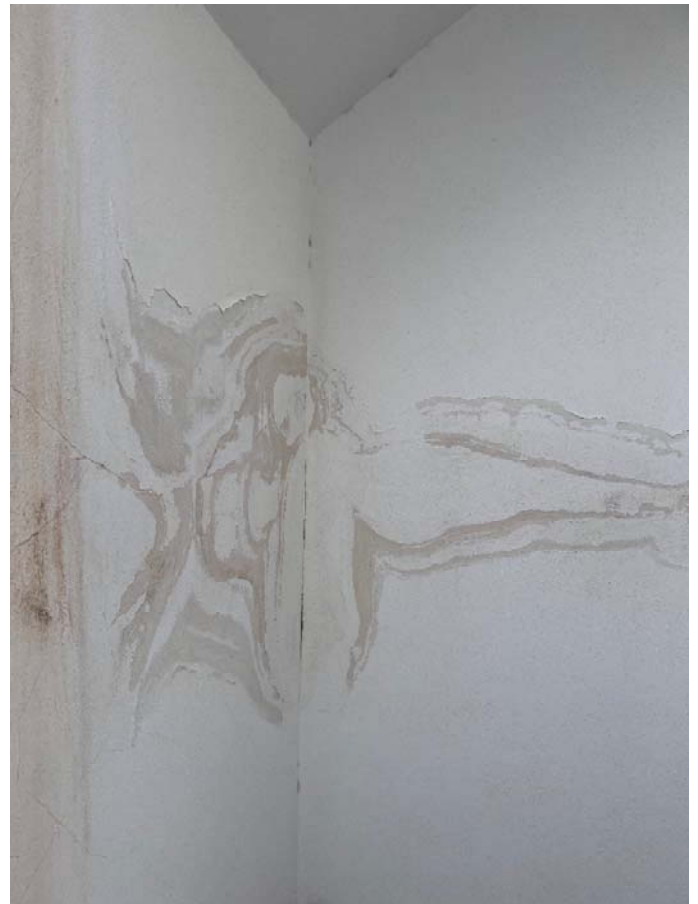
En algunos puntos de fachada se han podido observar la aparición de manchas y desconchado de pintura. **Incluso ha habido una vivienda en la Fase II, que la constante aparición y filtración de agua en fachada le ha originado moho en el exterior e interior de la vivienda en la zona de acceso a la misma.** Además, este tipo de filtraciones provocan el desconchado de la pintura exterior lo que facilita su localización a simple vista.

- FII-2-3
- FII-3-1
- FIII-6-1
- FIII-4-3
- FII-2-4
- FV-9-2
- FIII-4-4
- FIII-5-4

- Defectos en la impermeabilización: si la fachada no se encuentra debidamente impermeabilizada, el agua de lluvia o la humedad exterior pueden filtrar a través de grietas, juntas mal selladas o poros en los materiales de construcción. Estas filtraciones pueden generar humedades interiores y favorecer la aparición de moho y con ello afectar a la habitabilidad de la estancia o vivienda (situación existente en una de las viviendas del complejo).

- Para una correcta subsanación del origen de las filtraciones de fachada se propone lo siguiente:
 - Realizar una inspección y diagnóstico certero acerca del origen de las filtraciones en fachada.
 - Reparar grietas y juntas mal selladas para evitar la filtración y acumulación de agua en esos puntos, mediante aplicación de selladores o masillas impermeables para asegurar una barrera hermética.

- En caso de que la barrera de impermeabilización esté dañada o mal ejecutada será necesario aplicar un sistema de impermeabilización, mediante aplicación de membranas impermeabilizantes, revestimientos elastoméricos o pinturas impermeables en las zonas afectadas.
- Si el origen de las filtraciones procede por una falla en la impermeabilización de la cubierta-terraza solárium, se deberá reparar en ella tal y como se indicará en el siguiente apartado (Cubierta).

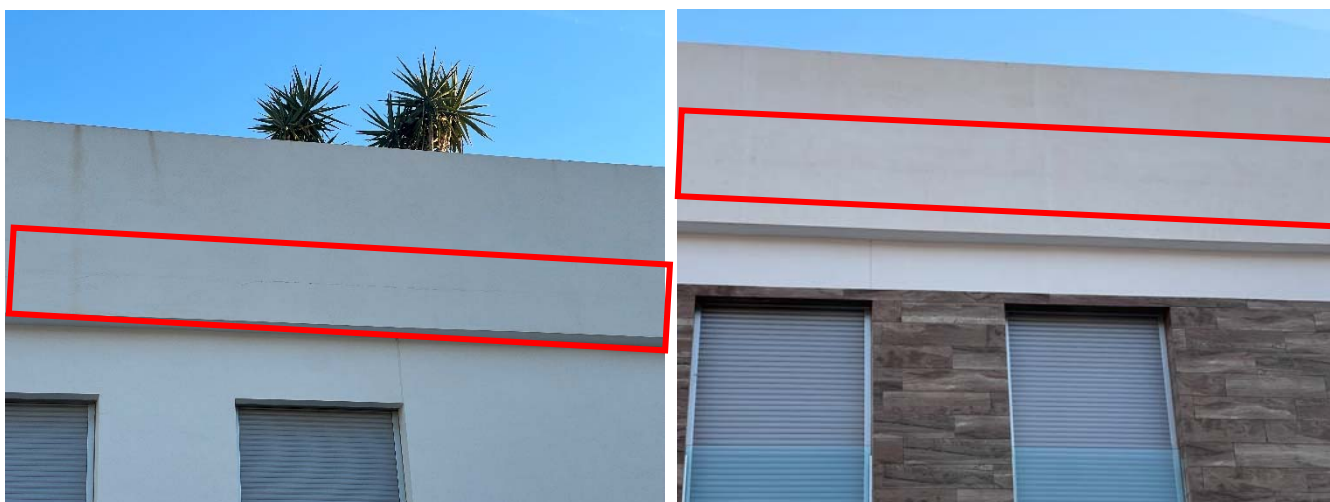
Desde el exterior de la mayoría de los bloques se pueden apreciar, grietas horizontales en la zona de forjado de última planta, normalmente ocasionados por los empujes de cubierta y su no previsión en proyecto.

- Viviendas afectadas:
 - Bloques 1 a 11. Más notables en los bloques 2, 4 y 7.

Las grietas horizontales en fachada, visibles desde el exterior de los bloques, en la zona de último forjado pueden estar ocasionadas por dos posibles situaciones o la combinación de ellas:

- Empujes de la cubierta no previstos en fase de proyecto, que podrían haberse solventado mediante la ejecución de antepecho de doble hoja con cámara de trabajo interior.
- Inexistencia o mala ejecución de junta perimetral en la formación de pendientes de la cubierta. Si no se han previsto juntas de dilatación perimetral adecuadas (en espesor y material) en la formación de pendientes de la cubierta, los movimientos térmicos y las dilataciones y contracciones naturales pueden transmitirse a la fachada, causando grietas.

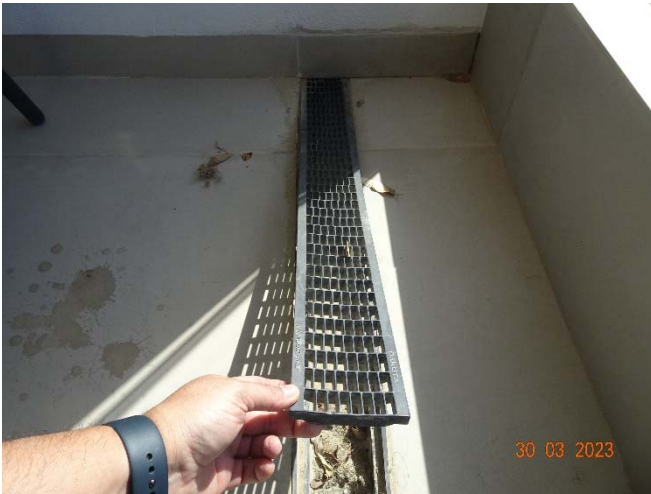
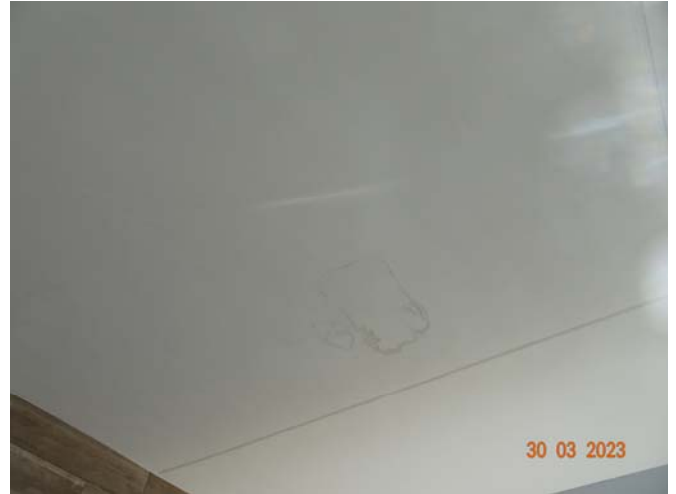
Se han observado daños en techos producidos por filtraciones en cubiertas de terraza y cubierta general solarium en distintas viviendas. Entre los daños destacan el deterioro de juntas de pavimento de las cubiertas, la aparición de manchas de humedad y desconchado de revestimiento

de pintura. Así también, según la mayoría de los propietarios de las viviendas de los Bloques, la evacuación de pluviales se obstruye con facilidad.

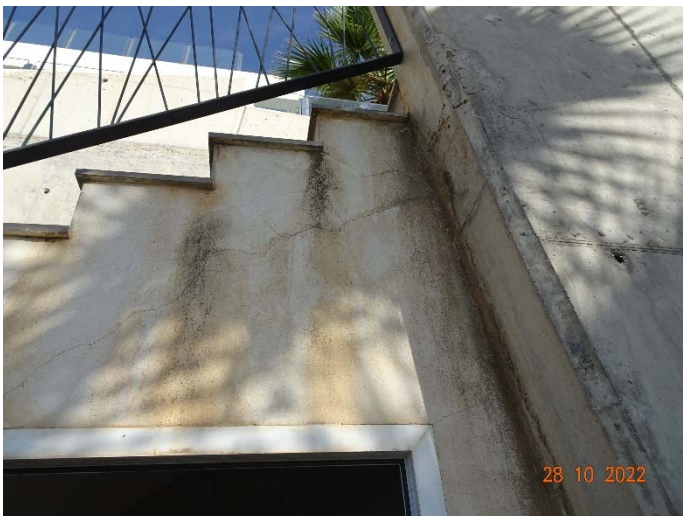
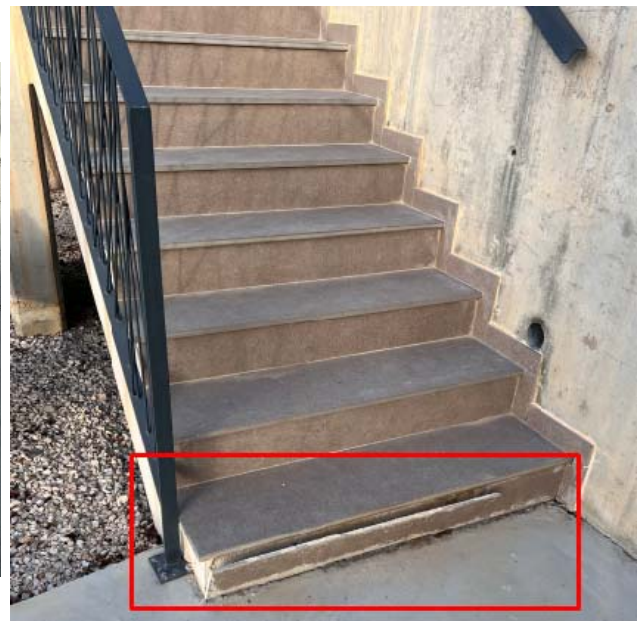
En el acceso Este de la piscina sobre los aseos comunitarios, el encuentro de la losa de escalera con la fábrica de fachada, se observa una grieta en toda la longitud de la losa inclinada de hormigón armado.

Esta grieta podría haberse evitado mediante la inclusión de malla de fibra de vidrio en el revestimiento entre el material de hormigón armado y el ladrillo de fábrica de fachada, dado que ambos tienen movimientos y dilataciones distintas. De igual modo en las zonas próximas a los anclajes laterales de las barandillas en losas de escalera, reforzar el revestimiento con dicha

mallas, puede evitar la aparición de fisuras o grietas por dilataciones diferenciales. Es por ello un defecto en la ejecución de dichos encuentros.

- Movimientos estructurales: Las grietas pueden ser el resultado de movimientos o asentamientos diferenciales entre la losa de escalera y el muro de fachada. Estos movimientos pueden deberse a cambios en las condiciones del suelo, como la consolidación diferencial, la expansión o contracción del terreno, o la presencia de cargas adicionales sobre la estructura.
- Deficiencias en el diseño estructural: La falta de refuerzo adecuado en el encuentro entre la losa de escalera y el muro de fachada puede contribuir a la formación de grietas. Un diseño inadecuado o la falta de elementos de transferencia de carga entre ambos elementos pueden ocasionar tensiones excesivas y fisuras en esa zona.

- Reparación de las grietas: este proceso puede incluir la limpieza y el saneamiento de las grietas, el llenado con materiales de reparación adecuados, como morteros epoxi o cementos modificados, la colocación de una malla de fibra de vidrio o el material de hormigón armado y el ladrillo de fábrica de fachada y el sellado de las grietas para evitar la infiltración de agua y la propagación de las fisuras.

- Acabado y protección: después de la reparación de las grietas, se debe proceder al acabado y protección de la zona afectada. Esto puede incluir la aplicación de revestimientos o pinturas especiales para proteger la superficie y mejorar su apariencia estética.

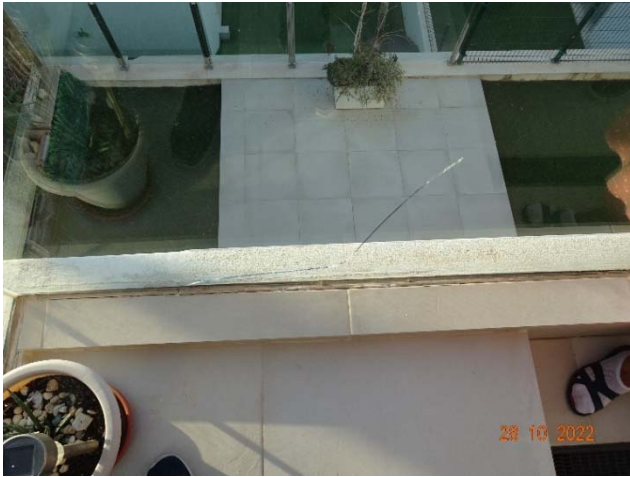
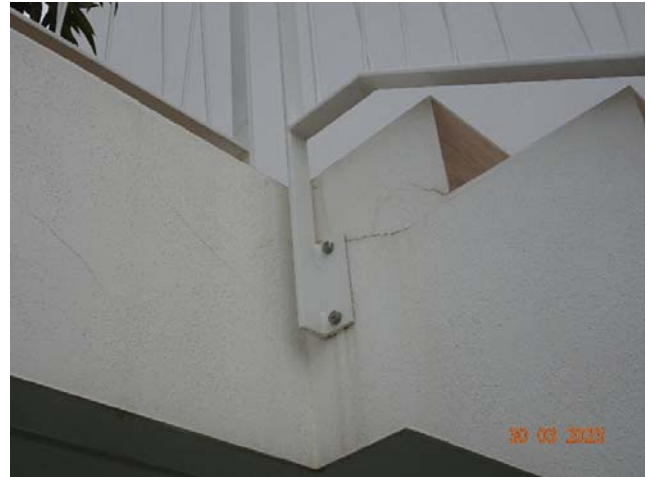
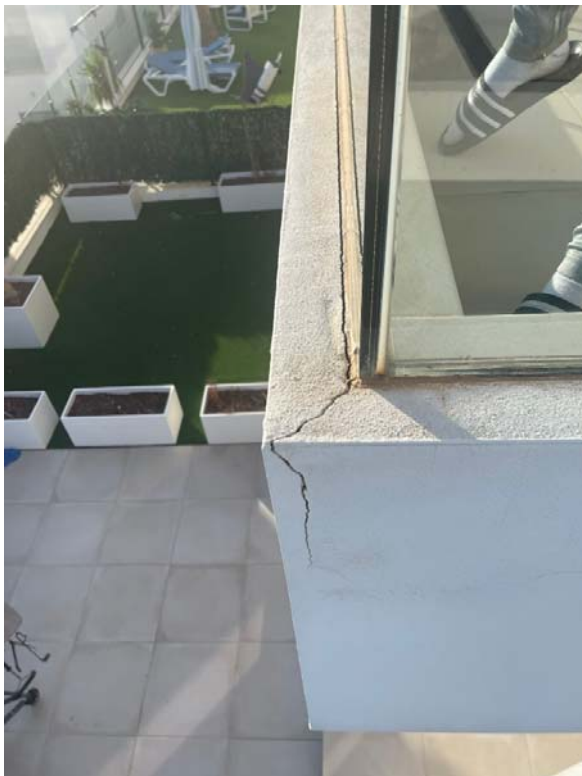
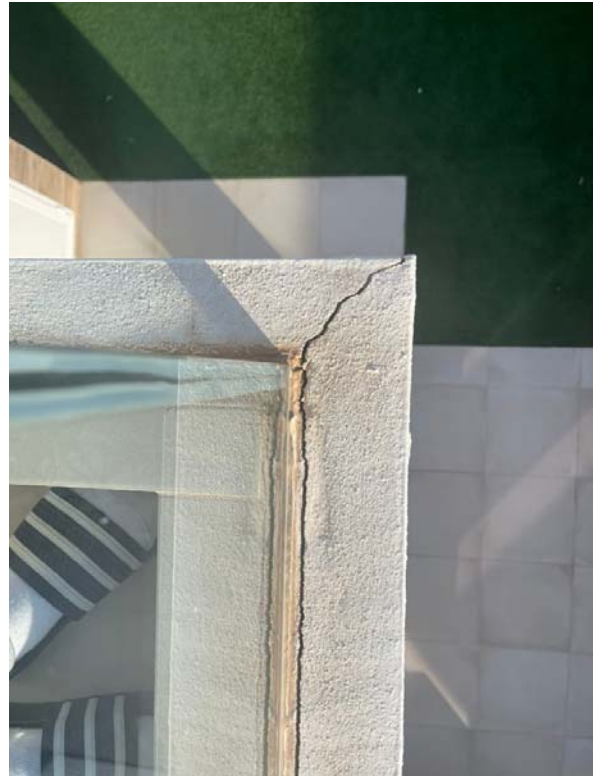
Se han producido roturas de algunos vidrios de barandillas y en algunas esquinas de frente de forjado se han producido fisuras considerables, tal y como se puede comprobar en las siguientes imágenes:

- Viviendas afectadas:
 - FI-1-4
 - FV-8-4

- Impacto físico: un golpe o impacto directo sobre el vidrio de la barandilla puede causar su rotura. Esto puede ocurrir debido a acciones accidentales, vandalismo, caída de objetos pesados o cualquier otro evento que ejerza una fuerza significativa sobre el vidrio.

- Defectos en la instalación: una instalación deficiente de la barandilla, como una fijación inadecuada del vidrio al marco o una mala alineación, puede generar tensiones y esfuerzos desiguales que podrían provocar su rotura.

Por otro lado, las grietas que se han producido en algunos frentes de forjado, en zonas de colocación de barandillas pueden estar causadas por:

- Falta de juntas de dilatación o juntas inadecuadas: las juntas de dilatación son elementos diseñados para permitir la expansión y contracción de los materiales debido a cambios de temperatura o a movimientos estructurales. Si no se han previsto juntas de dilatación adecuadas en la zona de conexión entre la barandilla y el frente de forjado, las tensiones generadas por los movimientos pueden resultar en la formación de grietas.
- Deficiencias en la fijación o sujeción de la barandilla: si la barandilla no está correctamente fijada o anclada al frente de forjado, puede producirse un desplazamiento relativo entre la barandilla y la estructura. Este desplazamiento puede generar tensiones y esfuerzos concentrados en el frente de forjado, lo que aumenta el riesgo de aparición de grietas.

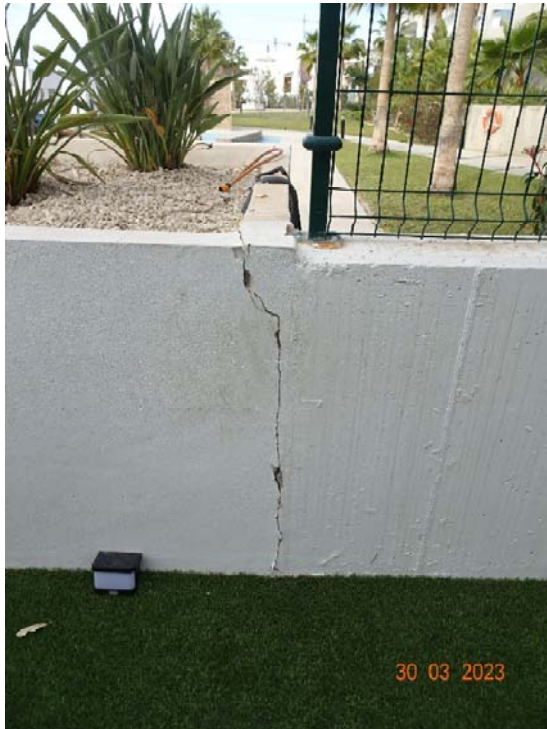
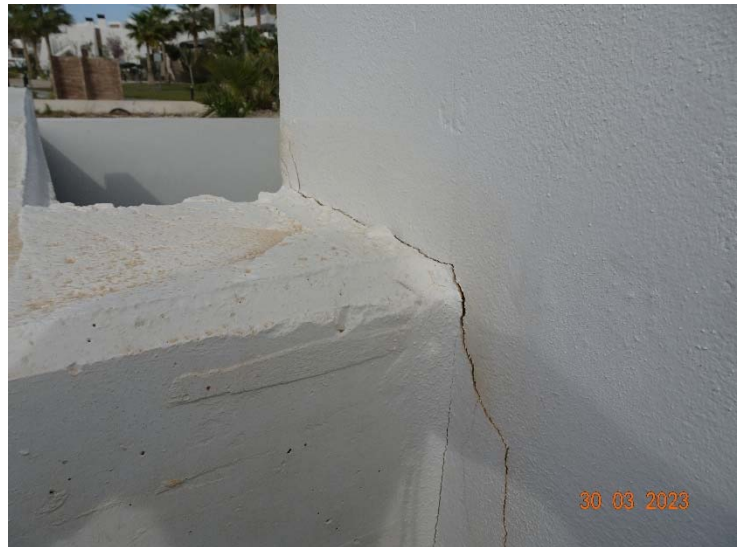
En los muros de parcela perimetrales, existen grietas de considerable grosor y además esta patología se repite en la mayoría de los encuentros en muro de hormigón armado y muro de fábrica de ladrillo revestido.

- Patología generalizada en los encuentros de muros perimetrales entre muros de fábrica y de hormigón.

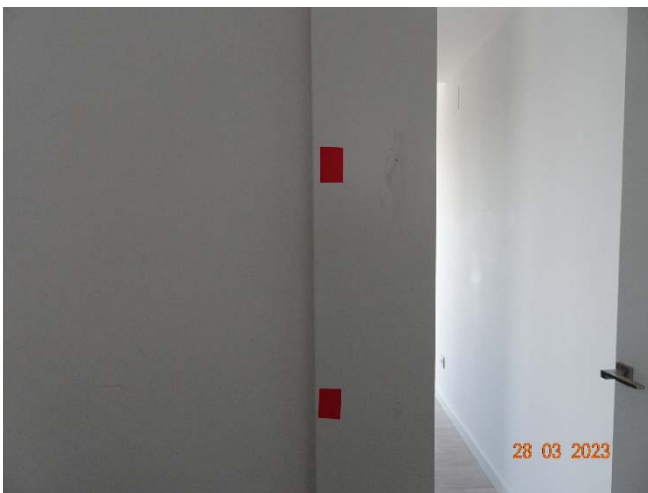
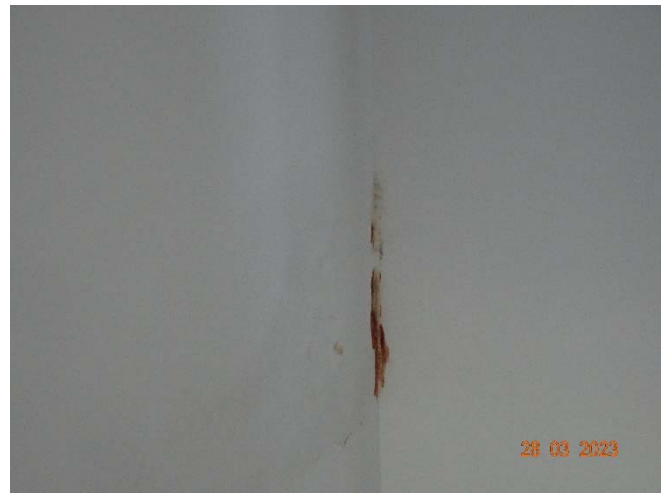
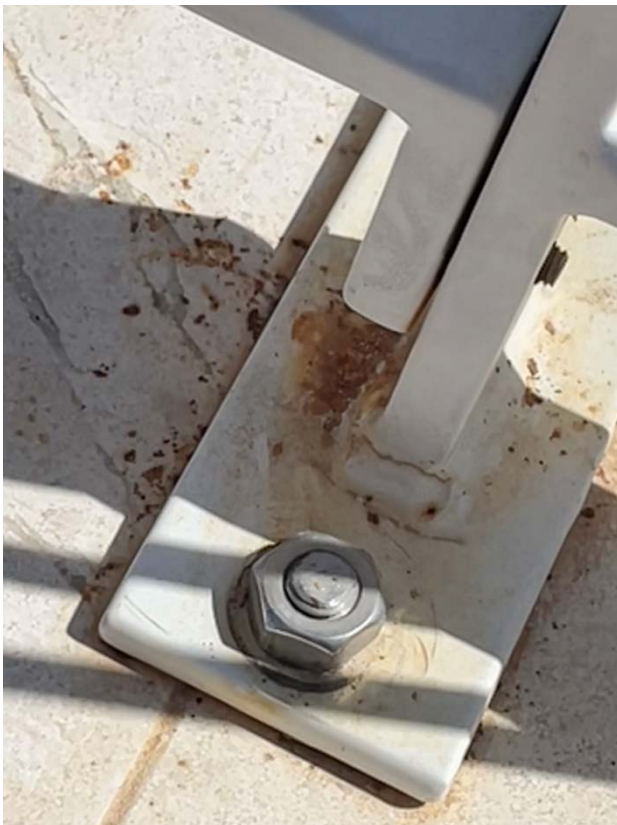
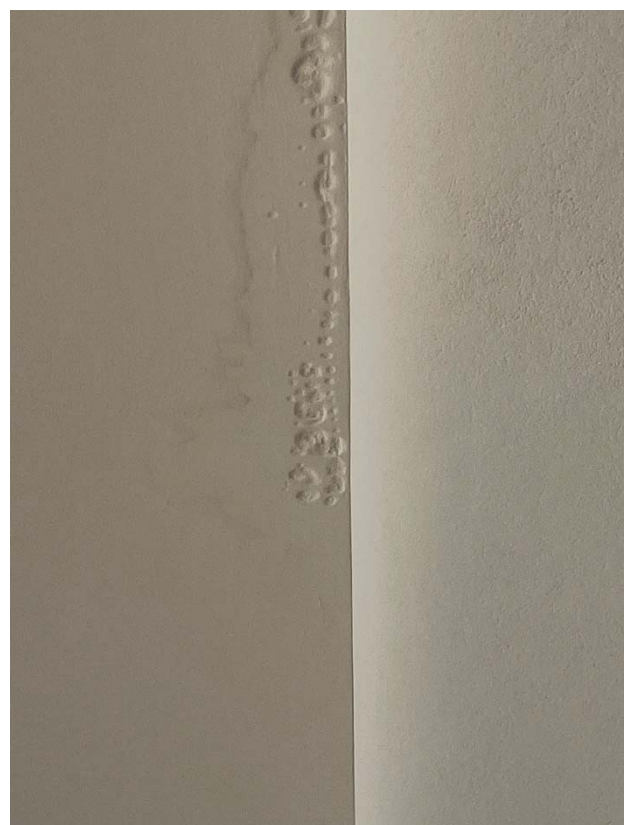
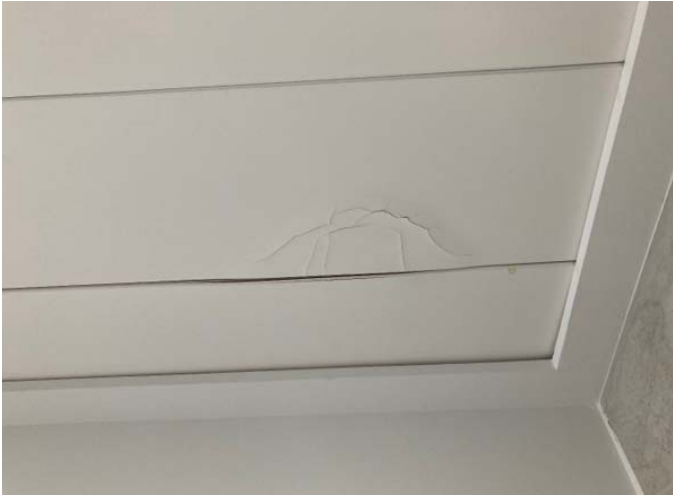
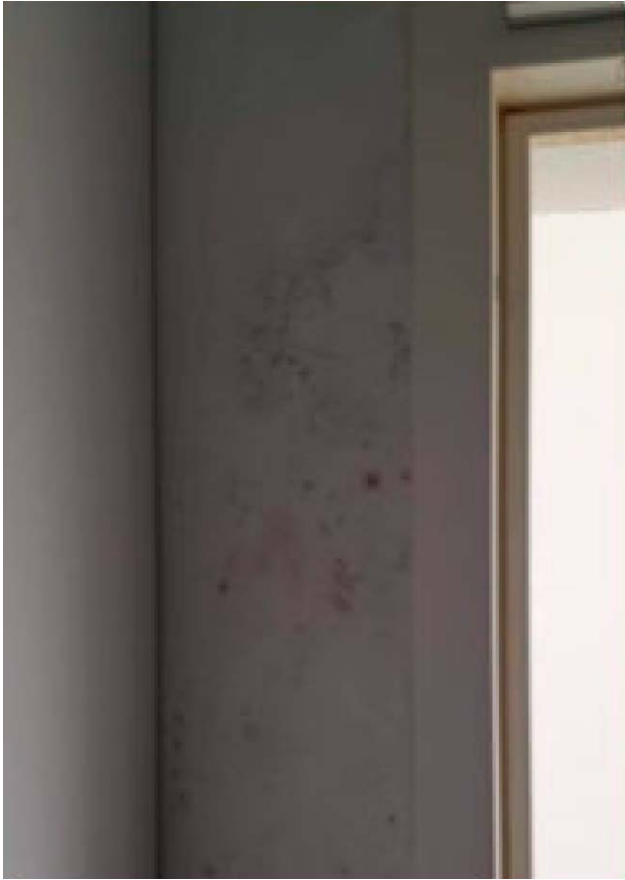
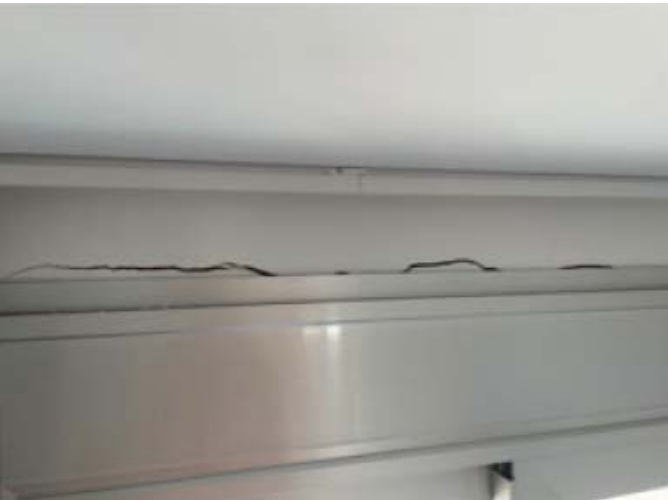
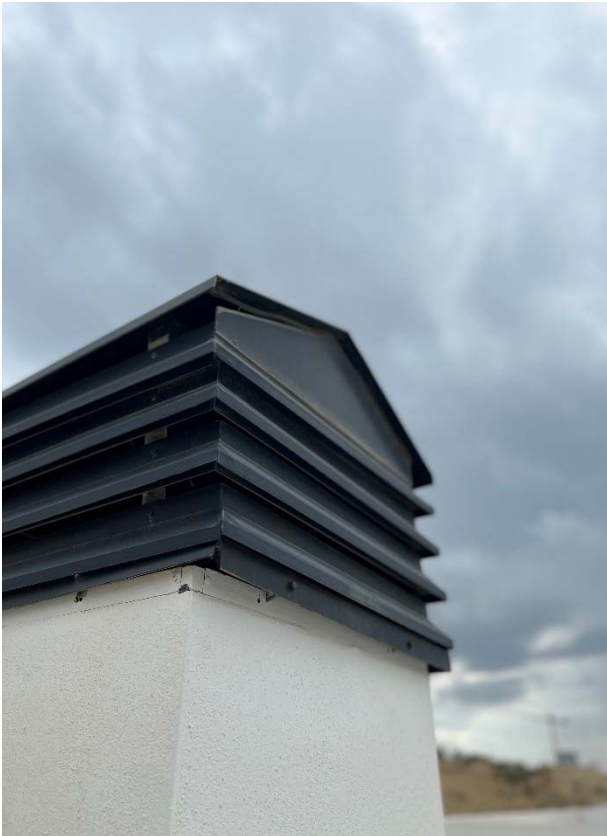
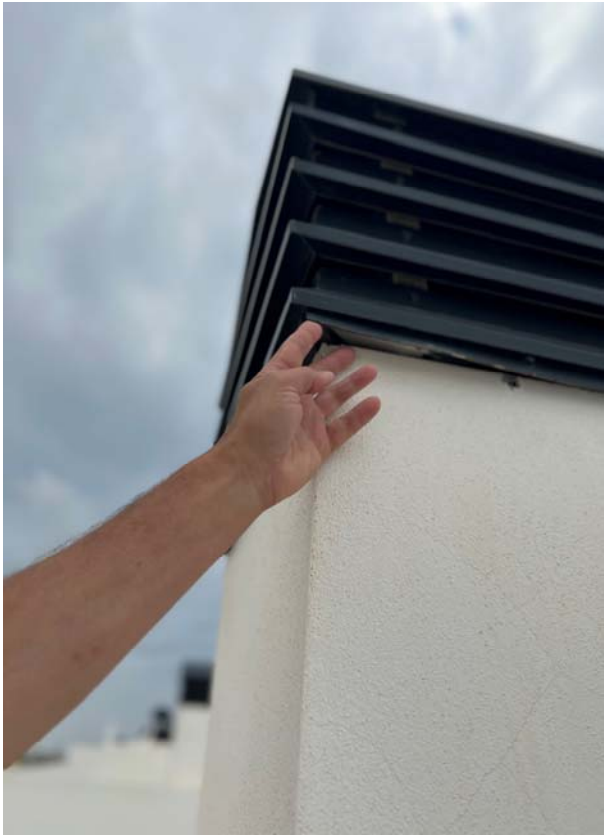
Distintas viviendas cuentan con daños interiores que han sido informados por los propietarios y verificados durante las visitas. Algunos de ellos en viviendas de reciente entrega.

Tal y como se puede apreciar en la penúltima imagen de la derecha, estos daños pueden llegar a afectar y comprometer considerablemente la salubridad y habitabilidad, además del confort de los usuarios, ya que en la vivienda en la que se ha originado moho, viven unos padres con un niño que tiene asma.

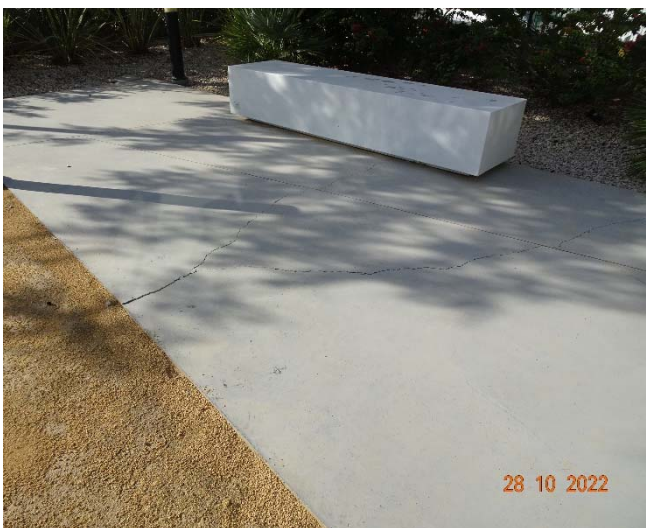
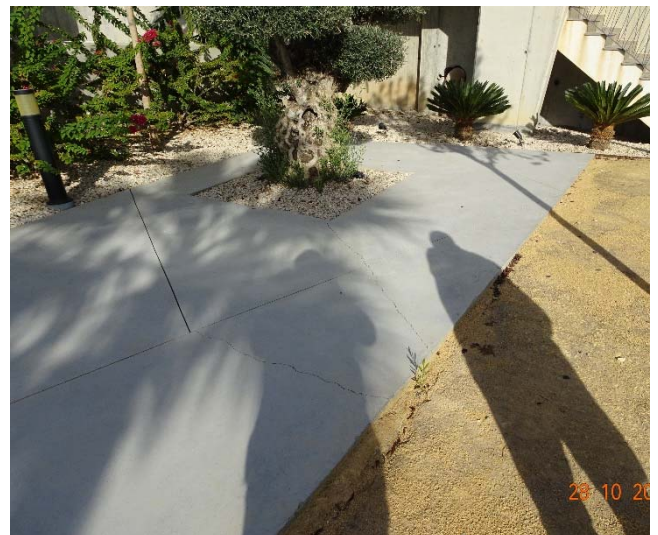
En zonas de jardín se han producido grietas en el pavimento de hormigón fratasado.

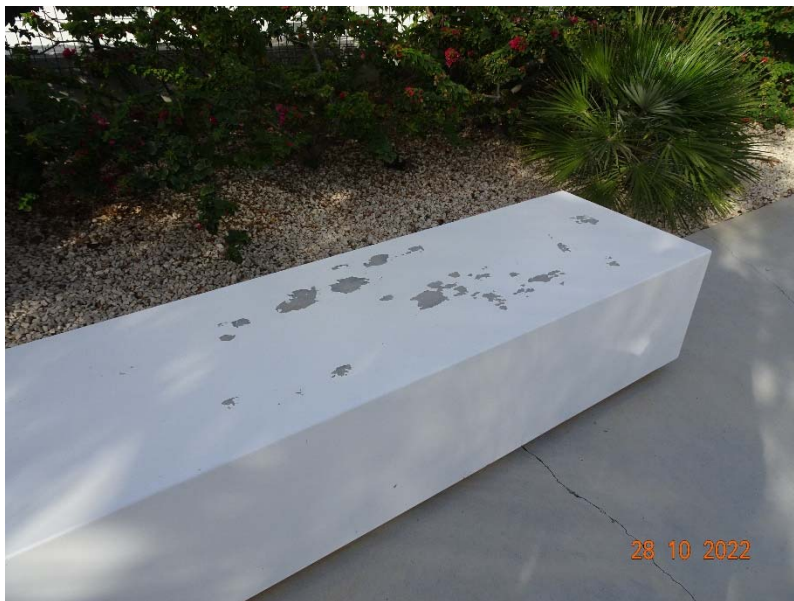
En la zona de jardín, un banco de hormigón prefabricado y colocado en obra, presenta un nivel avanzado de desconchado del revestimiento de pintura tal y como se puede apreciar en la imagen adjuntada a continuación.

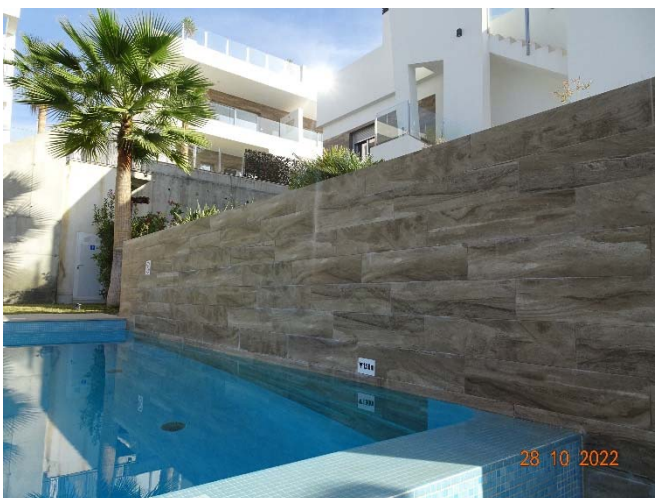
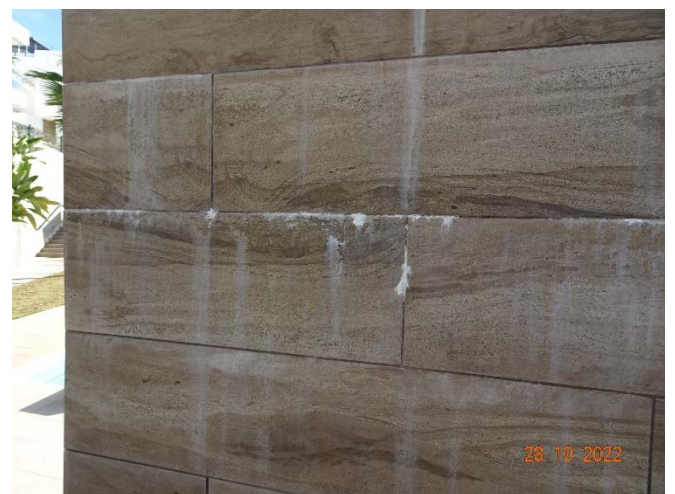
También han aparecido en los aplacados y duchas de piscina eflorescencias (misma patología que en los aplacados de fachada), pero en esta zona, los daños presentan una mayor evolución.

- La presencia de agua en la fachada, ya sea por filtraciones, condensación o exposición directa a la lluvia, puede disolver las sales minerales presentes en los materiales de construcción, como los morteros, adhesivos o las propias cerámicas. A medida que el agua se evapora, las sales se cristalizan y forman las eflorescencias.
- También, cabe considerar, que pueden estar producidas porque algunos materiales de construcción, como los morteros o adhesivos utilizados para fijar el aplacado cerámico, pueden contener sales o aditivos que, al reaccionar con el agua o el aire, generan las eflorescencias.

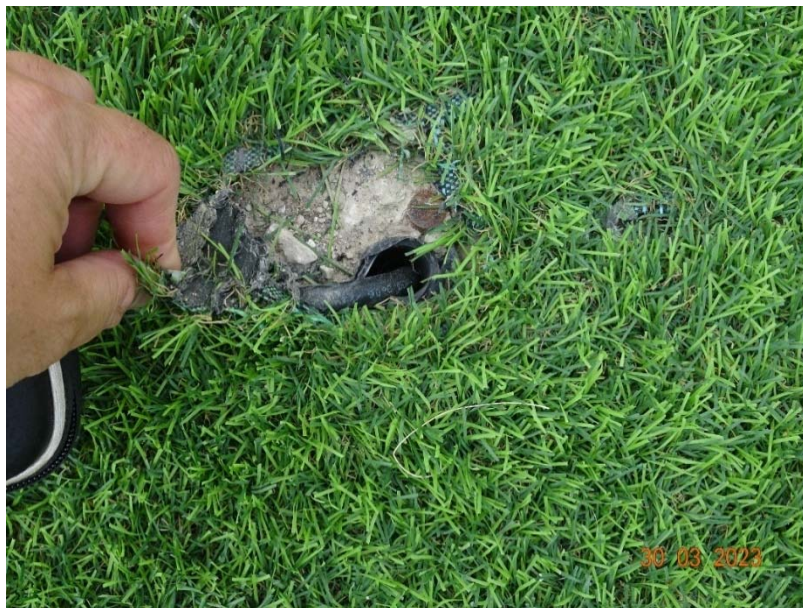
- **Riesgo eléctrico:** la presencia de mangueras eléctricas bajo el césped artificial expone el sistema eléctrico a la humedad y al agua proveniente de la lluvia o riego. Esto aumenta el riesgo de cortocircuitos, fugas eléctricas y electrocuciones, lo que representa un peligro para las personas que puedan estar en la terraza.
- **Inadecuada protección:** las mangueras de iluminación necesitan una protección adecuada contra la exposición a la humedad y al agua. El césped artificial no proporciona la protección necesaria para evitar el ingreso de líquidos, lo que puede comprometer la seguridad eléctrica.

Tras reunirnos con la promotora y agentes intervinientes en el proyecto, nos indicaron que este suceso podría deberse a que la villa en cuestión fue la utilizada como piso piloto y se colocó para iluminar una zona mediante LEDs.

Cabe destacar, que es un suceso puntual, que se ha ocasionado en solo una vivienda, pero requiere de una intervención inmediata (retirada del cableado eléctrico exterior) para evitar posibles accidentes a los propietarios.

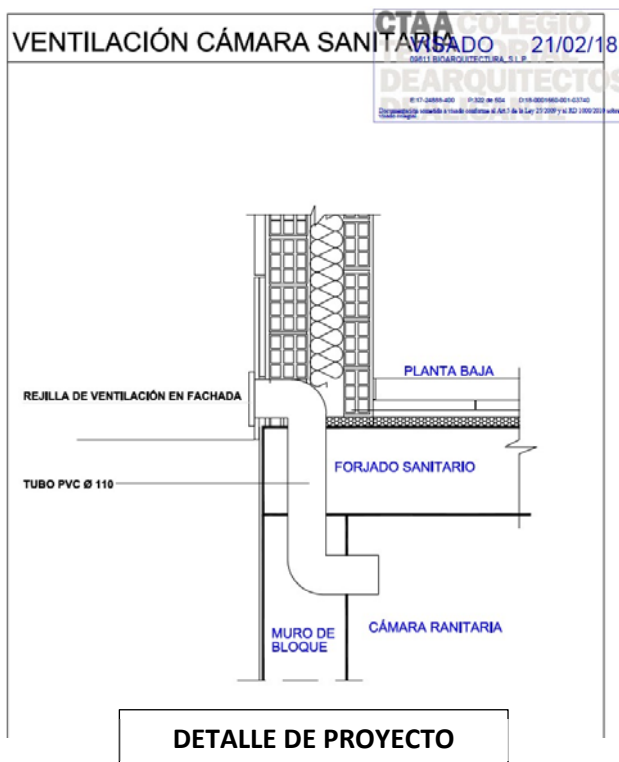
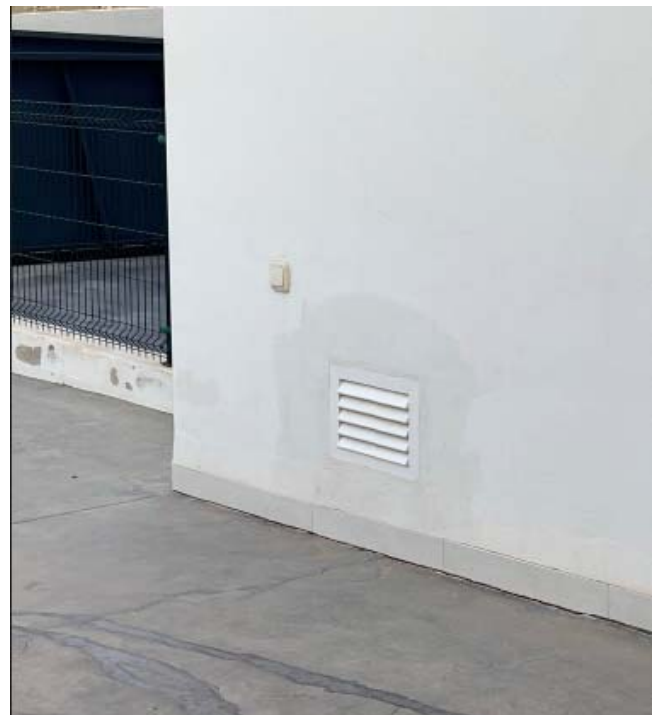
La totalidad de los bloques de apartamentos dispone de una cámara sanitaria de 1,60 m de altura. En distintas **viviendas la constante acumulación de humedad en su interior ha provocado manchas de humedad y filtraciones en fachada.** Por parte de la promotora, **se han reconocido estos daños y se han realizado intervenciones de reparación de este tipo de patologías en algunas viviendas,** mediante la colocación de un tubo de PVC de 110 mm y rejilla de ventilación, que comunica la cámara sanitaria con el exterior. Se adjunta detalle previsto en proyecto.

Además, como hemos comentado anteriormente, en el primer apartado, los propietarios de las viviendas advierten que, al accionar el aire acondicionado de sus viviendas, detectan mucho olor a humedad, habiéndose verificado en alguna de las visitas realizadas al interior de las viviendas. Debido un mal o inexistente sellado de los huecos de instalaciones que discurren por las cámaras sanitarias, el olor a humedad del agua estancada en su interior se ha podido trasladar al interior de las viviendas a través de los huecos verticales de instalaciones y falsos techos, los cuales se han utilizado como plenum para el retorno del sistema de climatización.
