**DICTAMEN PERICIAL SOBRE PATOLOGÍAS Y DEFECTOS
DE CONSTRUCCIÓN EN COMPLEJO RESIDENCIAL**

**SERGIO CHINCHILLA ORTEGA
ARQUITECTO TÉCNICO**

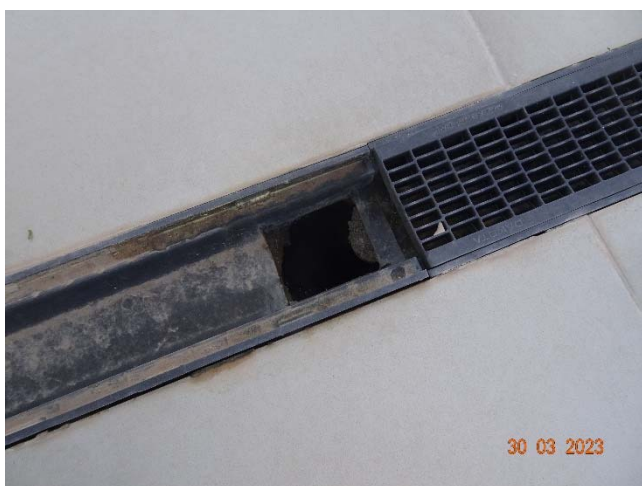
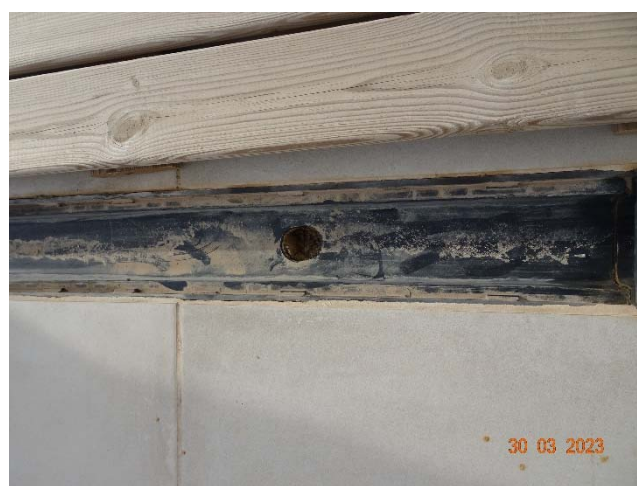
- Viviendas afectadas:
 - Todas las viviendas designadas con el 1 y 4 de los bloques, con terrazas cubiertas, dado que ninguna dispone de rebosadero.

- Diseño inadecuado del sistema de evacuación: un sistema de evacuación de pluviales mal diseñado puede tener pendientes insuficientes, desagües de tamaño inadecuado o una ubicación inapropiada de los elementos de desagüe. Estas deficiencias pueden causar un flujo inadecuado del agua y provocar filtraciones en la vivienda.
