**DICTAMEN PERICIAL SOBRE PATOLOGÍAS Y DEFECTOS
DE CONSTRUCCIÓN EN COMPLEJO RESIDENCIAL**

**SERGIO CHINCHILLA ORTEGA
ARQUITECTO TÉCNICO**

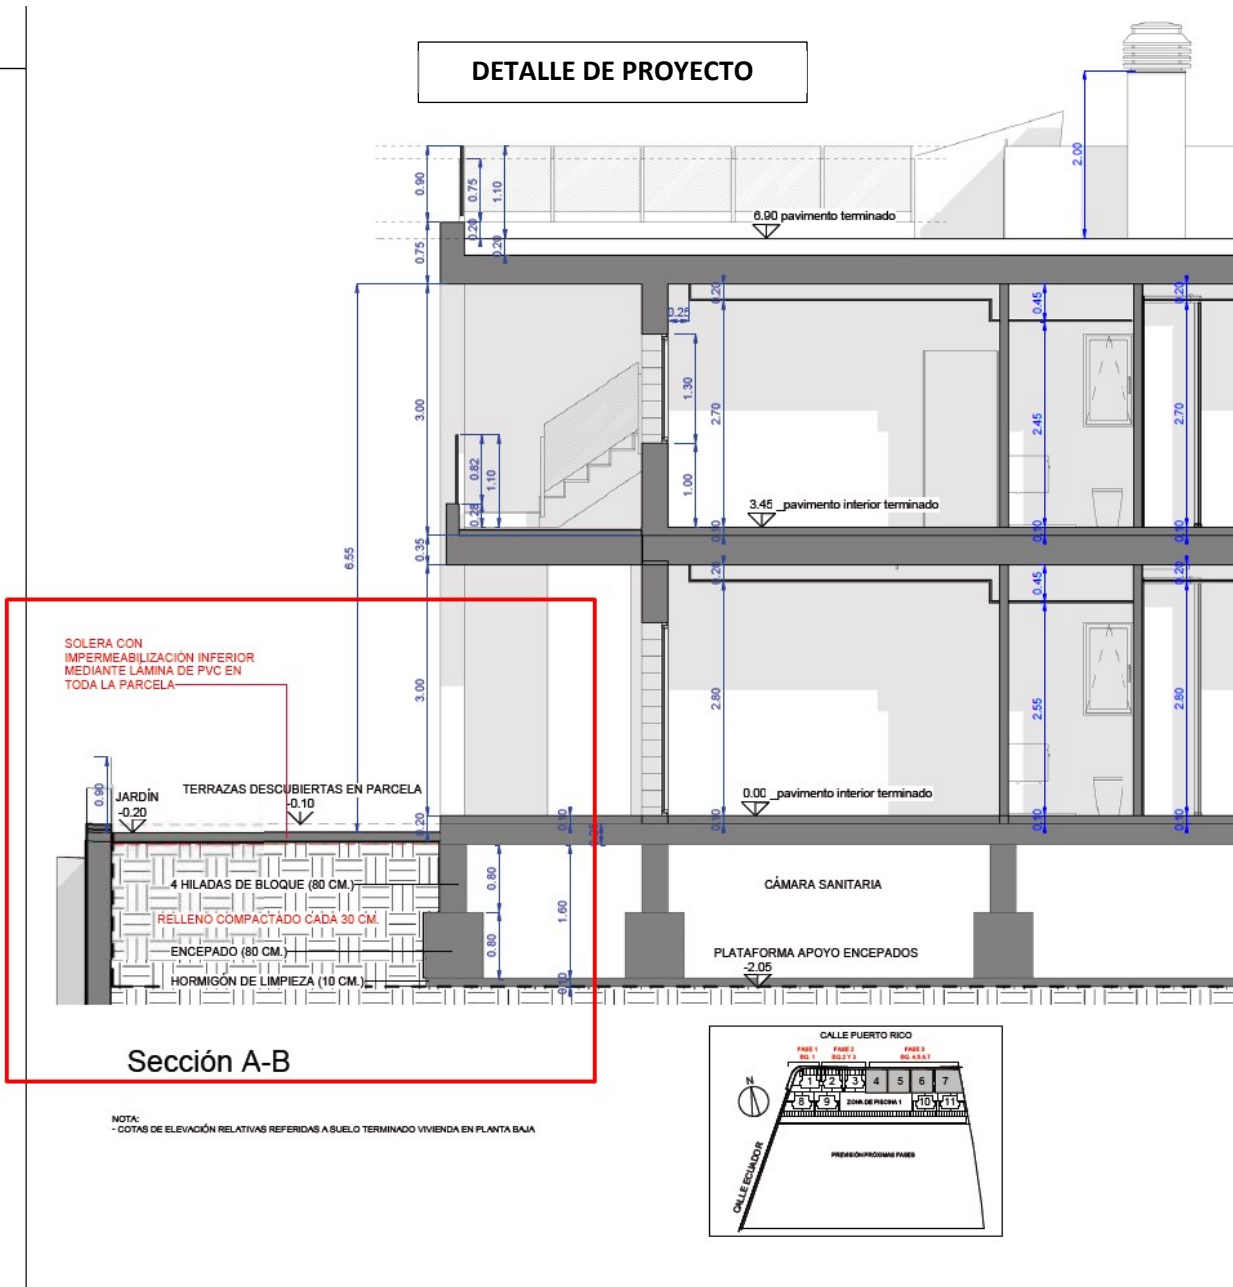
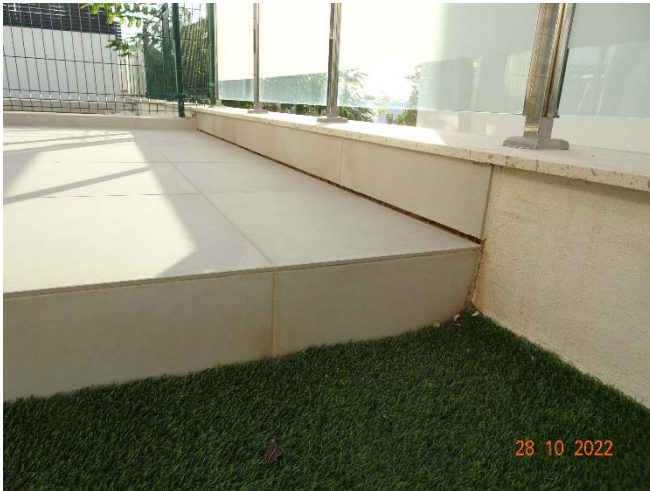
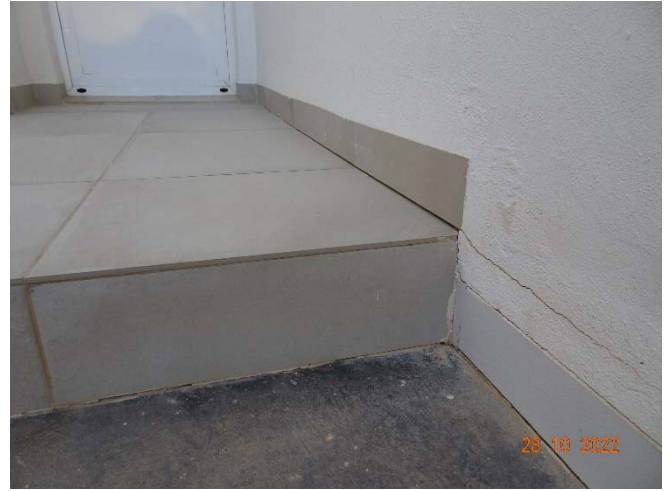
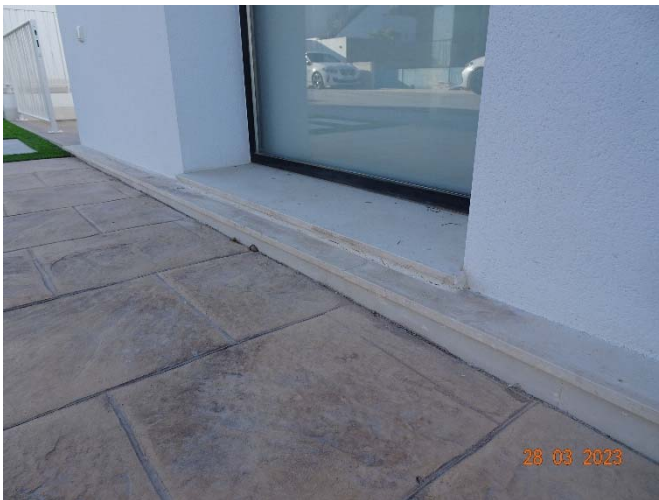
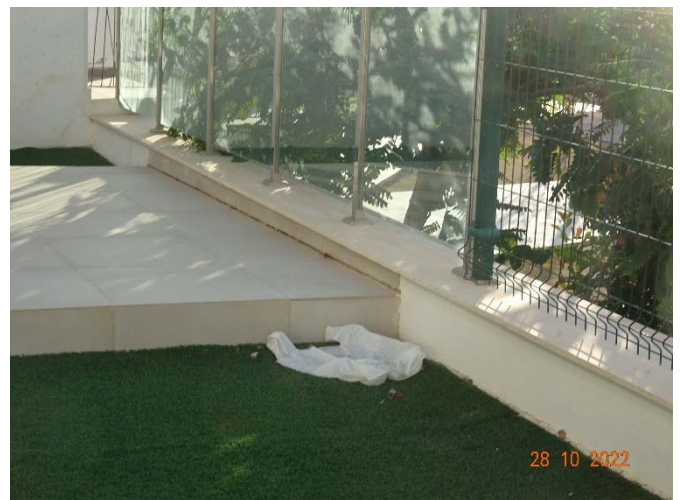
Se observan descensos entre rodapié y entre el pavimento sobre dicha solera. Estos descensos se han ocasionado en distintos Bloques de apartamentos e incluso en Villas Green de reciente entrega.

- Viviendas afectadas: esta patología se encuentra bastante generalizada en el complejo residencial, habiendo sido reconocidos los daños verbalmente por parte de la promotora. Se han visto afectadas por esta patología las siguientes viviendas:
 - o FI-1-4
 - o FII-2-2
 - o FII-2-3
 - o FIII-4-3
 - o FIII-5-3
 - o Villa 54
 - o FV-8-4
 - o FV-8-3
 - o FIII-5-3
 - o FV-9-2

- Base inadecuada o problemas de compactación del suelo.
- Problemas de drenaje: la falta de un sistema de drenaje adecuado en la terraza puede causar acumulación de agua, que a su vez puede afectar las capas del suelo y provocar mayores descensos.

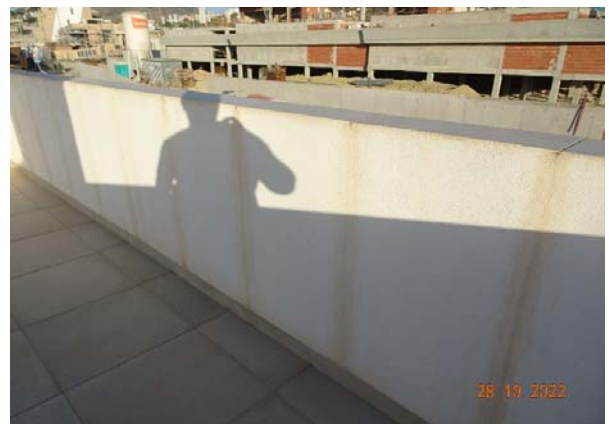
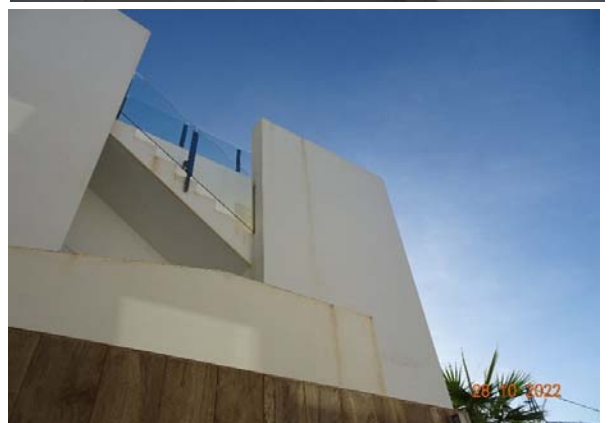
DETALLE DE PROYECTO

Las fachadas de los edificios presentan de forma generalizada manchas por escorrentía. Las Villas no presentan este tipo de daños debido a que, en su ejecución, se han incorporado en los antepechos de cubierta como remate la albardilla con goterón que evita la aparición de estas patologías.

La falta de goterón además afecta en escaleras ya que al discurrir en ellas hacia el exterior de la fachada origina también manchas por escorrentía.

- o Viviendas afectadas: Patología generalizada que afecta a todos los bloques, escaleras exteriores y algunos muros.

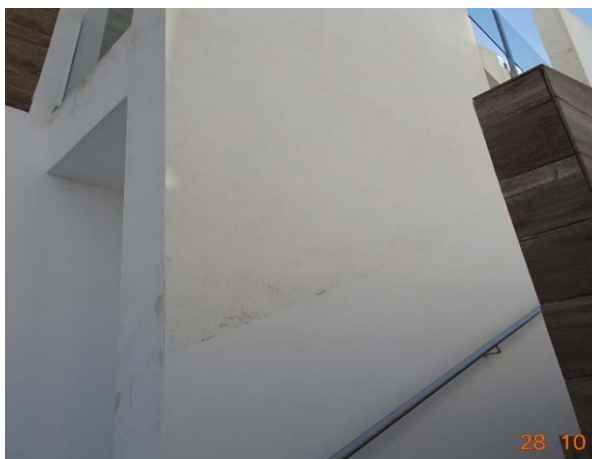
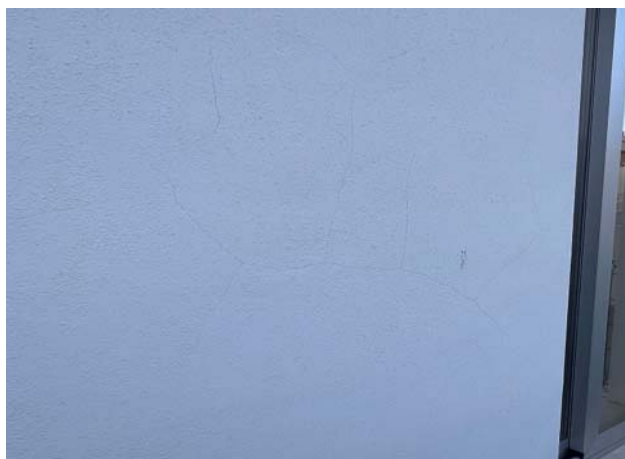
• Viviendas afectadas:

- Patología generalizada en todas las fachadas de los bloques y al menos 3 de las Villas.

- El origen del cuarteado del revestimiento de fachada puede venir dado por haberse aplicado sobre una superficie inadecuada (con presencia de polvo, suciedad o húmeda), pudiendo afectar la adherencia del revestimiento.

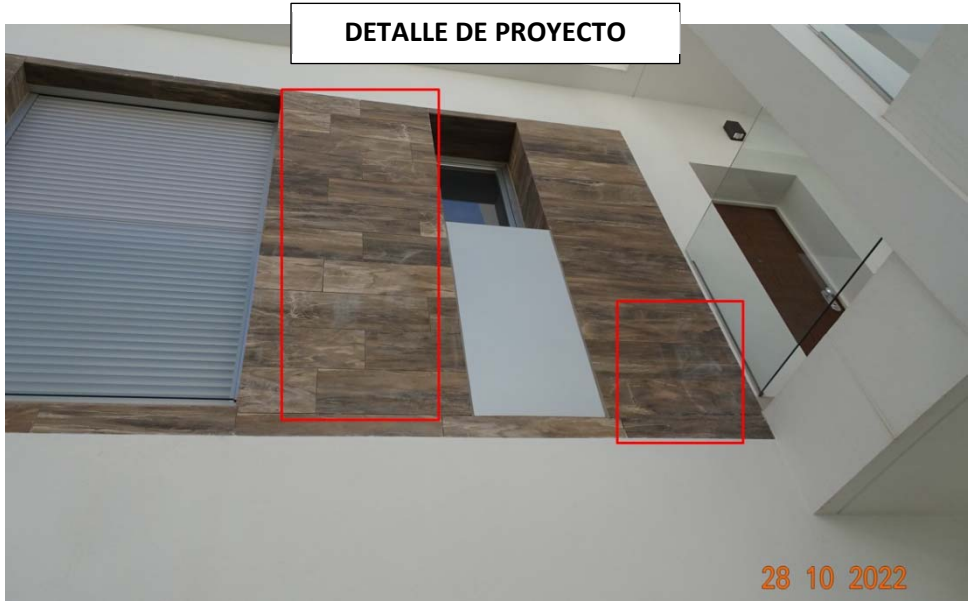
DETALLE DE PROYECTO

• Viviendas afectadas:

- Villa 46
- FV-9-2
- Villa 54
- Villa 62
- FIII-7-1
- Zonas comunes de piscina y duchas

TODOS LOS APLICADOS COLOCADOS A MÁS DE 3M. DE ALTURA SE ANCLARÁN A FACHADA CON ESTE SISTEMA DE ANCLAJE OCULTO

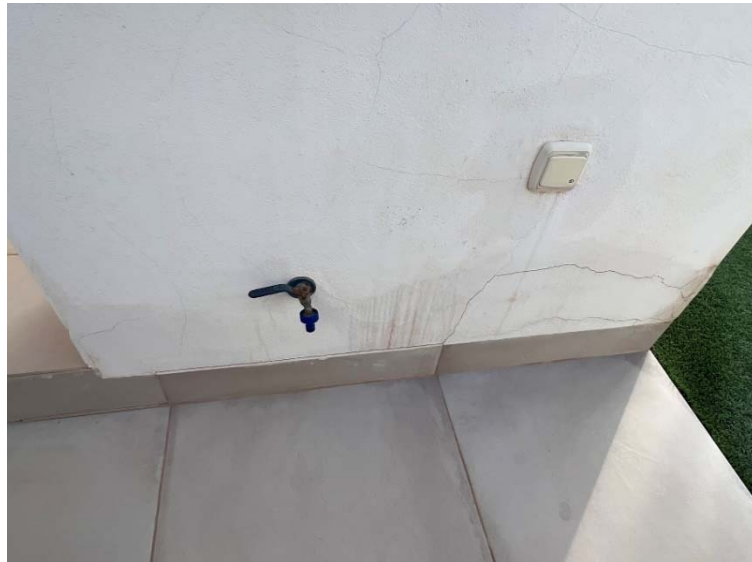
DETALLE DE PROYECTO

Dada la existencia de acumulación de agua en las cámaras sanitarias que no se consigue drenar, evacuar y/ventilar en algunas viviendas han surgido humedades por capilaridad, ya ha sido tratado en el revestimiento exterior de algunos bloques, pero no se ha resuelto el origen de la patología para evitar la nueva aparición de humedades.

Además, se considera que la “barrera anticapilaridad” especificada en proyecto se encuentra dañada, no funciona correctamente, o directamente no se ha ejecutado según proyecto.

Se adjunta captura de pantalla extraída de un plano de detalle denominado “Barrera anticapilaridad” procedente del “Proyecto para 8 Viviendas en 2 Bloques Fase IV (Bloques 10-11)” y una fotografía de los daños producidos por capilaridad.

- Ausencia o deterioro de la barrera de impermeabilización: si la fachada carece de una barrera adecuada de impermeabilización, o si esta está deteriorada o dañada, el agua del suelo puede infiltrarse en los muros y ascender por capilaridad. Esto ocurre especialmente en materiales porosos como el ladrillo, la piedra o el mortero.
- Deficiente sistema de drenaje: la acumulación de agua en las cámaras sanitarias que no se consigue drenar, evacuar y/ventilar en la mayoría de viviendas han provocado humedades por capilaridad, ya que el agua subterránea puede penetrar en el material de construcción y migrar hacia arriba.

Previo a cualquier reparación, se debería realizar catas para comprobar si se ha ejecutado la denominada “Barrera anticapilaridad” que se indica en proyecto y si esta presenta daños y no permite que realice su función adecuadamente.

No obstante, para la reparación de este daño es necesario la ejecución de un sistema de drenaje, evacuación o ventilación de las cámaras sanitarias de los bloques y Villas para solucionar la acumulación de agua bajo las viviendas y sus posibles consecuencias con el paso del tiempo.

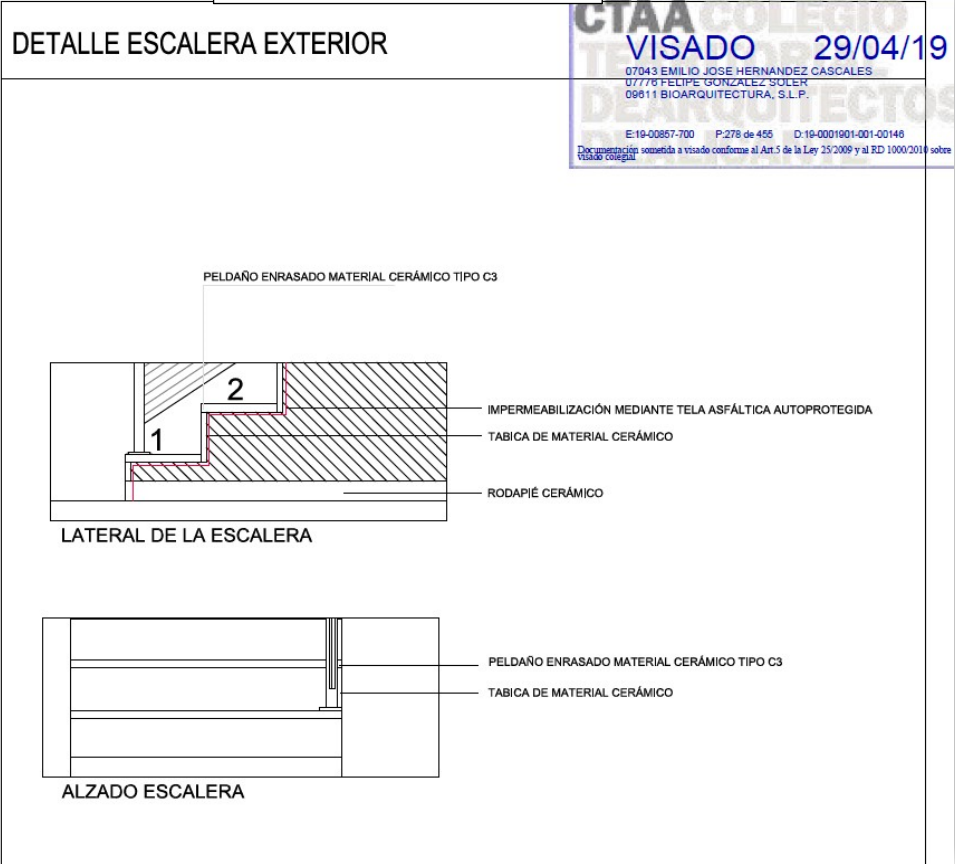
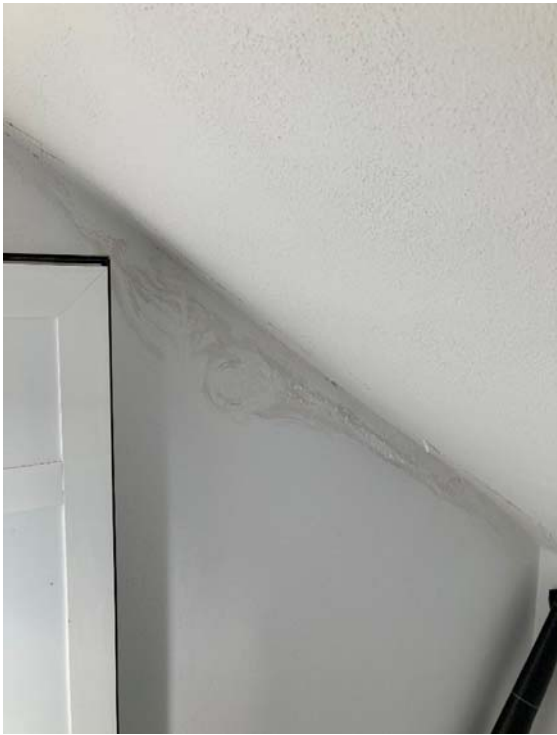
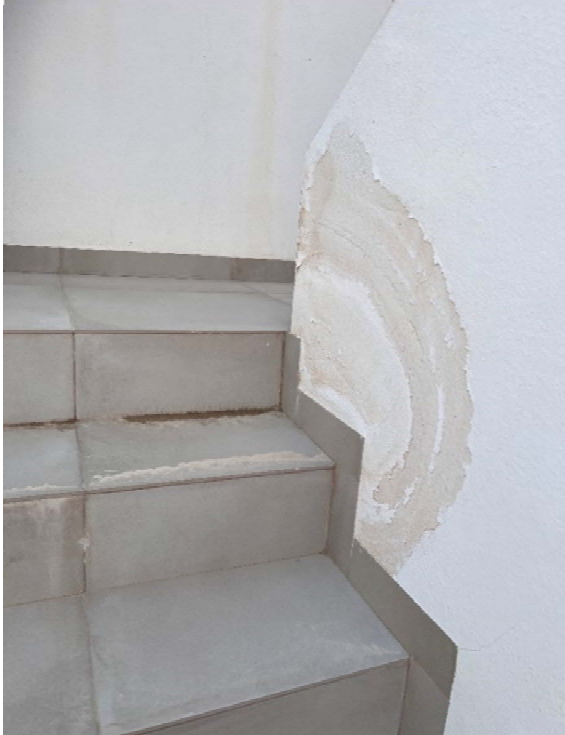
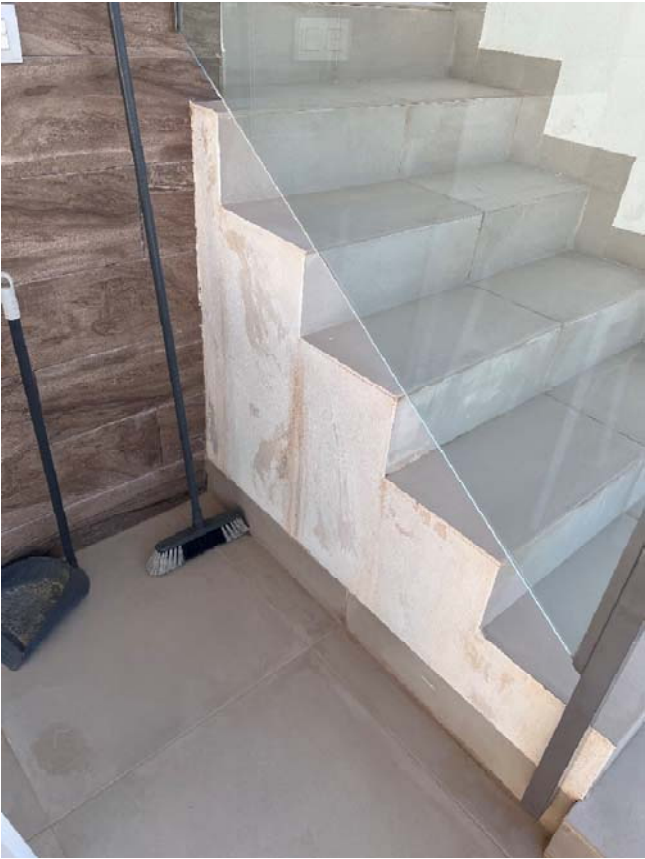
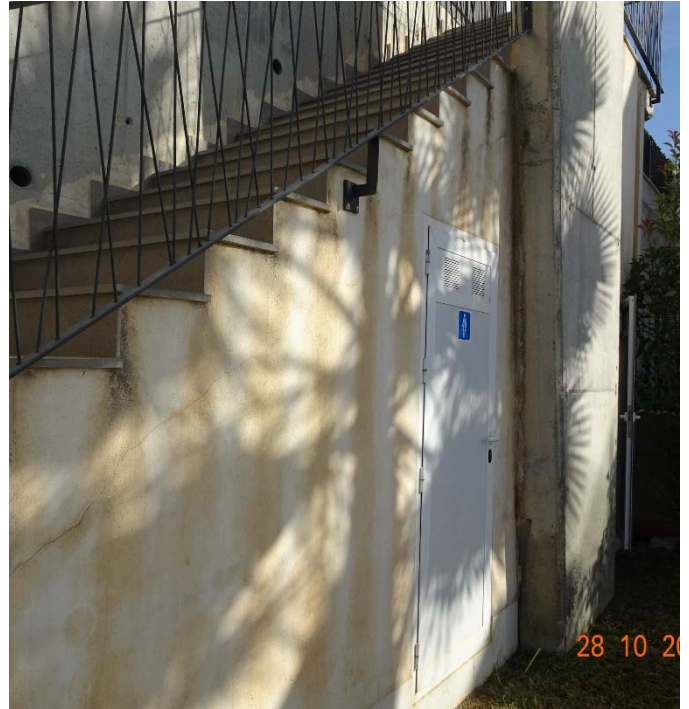
DETALLE DE PROYECTO

- FI-1-4
- FII-2-2
- FII-3-1
- FII-3-4
- FIII-4-3
- FV-9-2

Además, la carencia de goterones en escaleras provoca que se originen también manchas por escorrentía en los paramentos verticales de fachada y facilita la filtración a través de ella.

- La impermeabilización existente está deteriorada o en la ejecución se vio dañada o perforada lo cual explicaría su ineficacia funcional.
- No se ha ejecutado en la realidad la impermeabilización de las escaleras exteriores, creando un punto conflictivo por el que pueden aparecer patologías que dañen el exterior e interior de las viviendas afectando a la habitabilidad de las mismas.

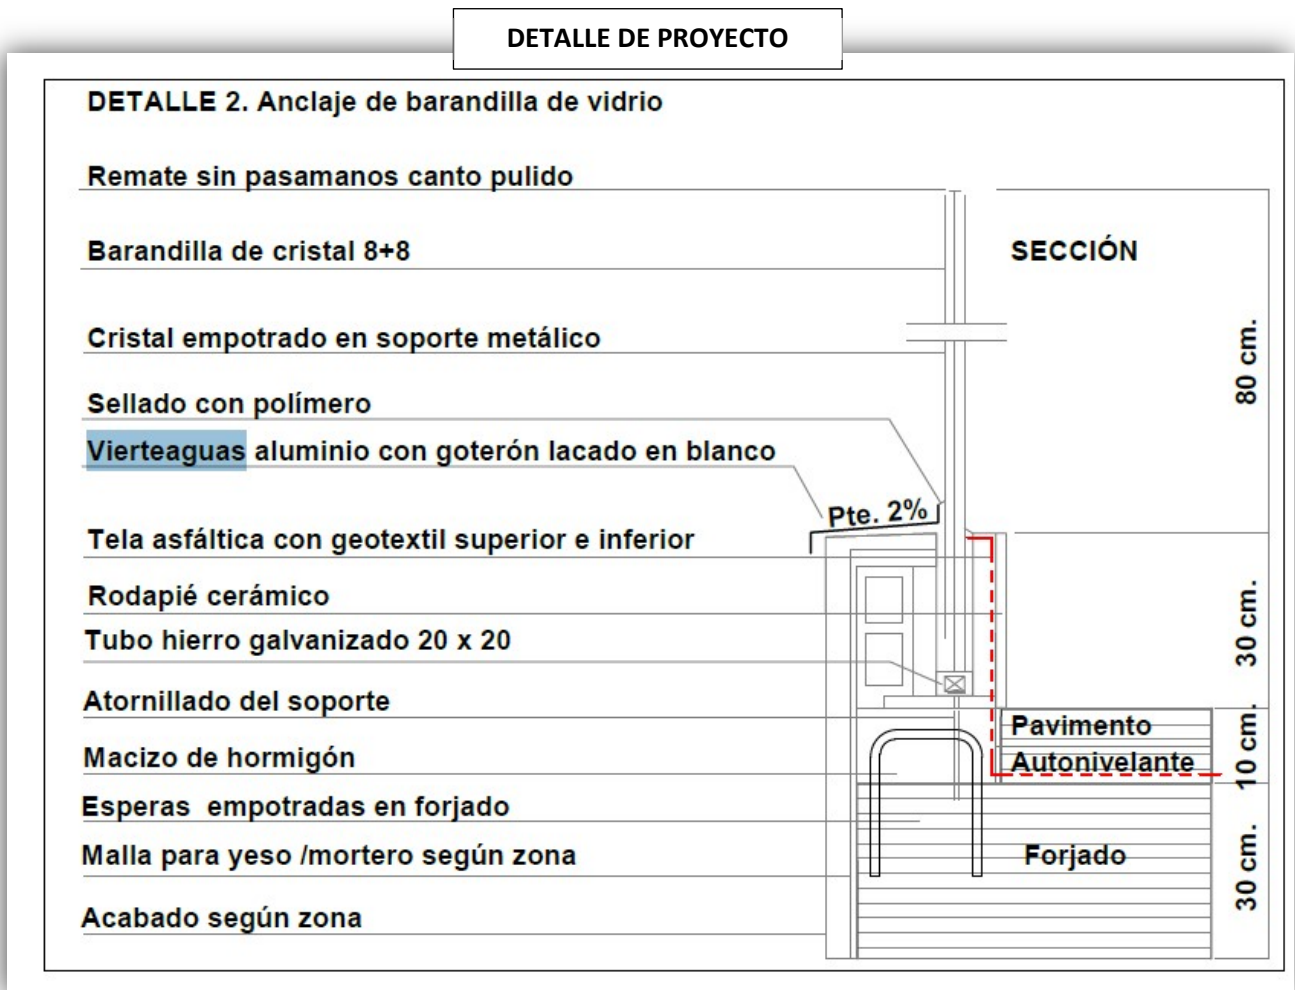
- Viviendas afectadas:
 - FI-1-4
 - FV-8-4

En la captura siguiente se adjunta un detalle de proyecto donde se indica como se ha ejecutado la barandilla de vidrio.

La rotura de algunos de los vidrios puede haber estado originada por:

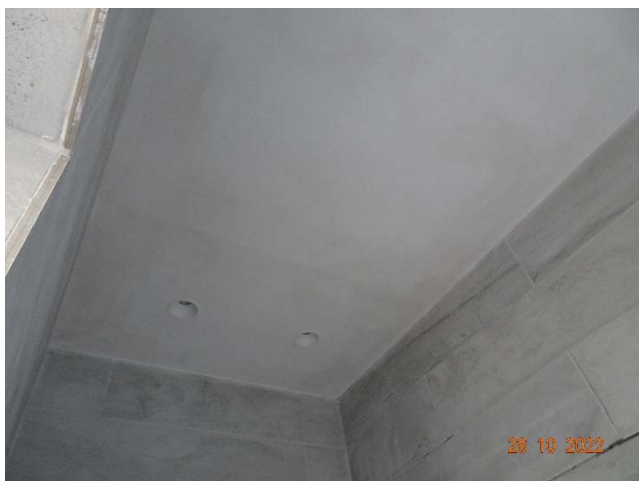
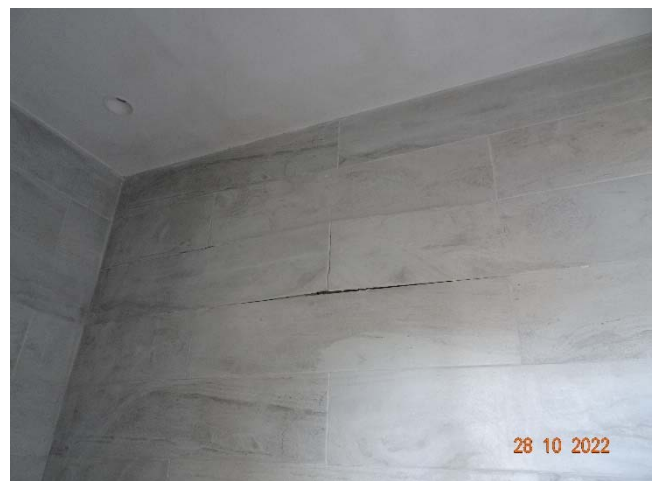
En los paramentos verticales de los aseos junto a la piscina, situados bajo la escalera exterior, se ha observado un gran abombamiento y desprendimiento del alicatado con riesgo de desprendimiento y caída sobre algún usuario.

En reunión mantenida con la Dirección Facultativa y Promotor nos informaron que esta patología ya había sido estudiada y resuelta, pero a fecha de redacción del presente documento no se ha podido comprobar ni el estado actual de esa zona ni el proceso de ejecución empleado para dicha reparación.

- Zonas afectadas:
 - Aseos comunitarios de piscina y escaleras oeste de acceso a piscina y jardín comunitario.

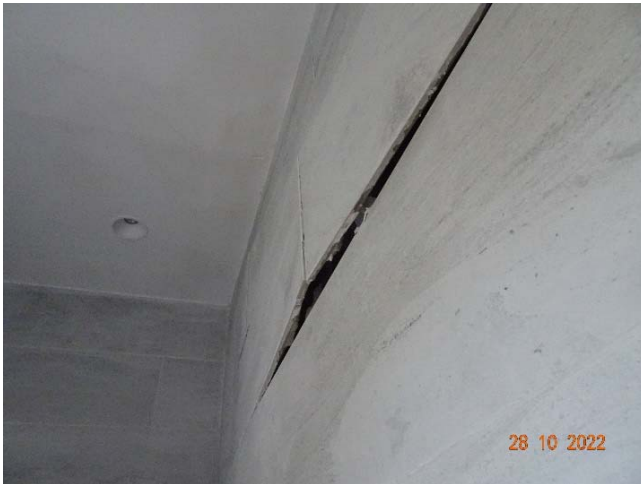
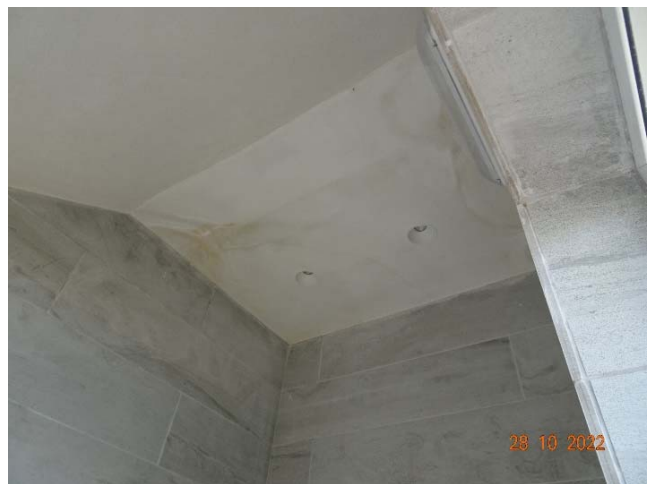
- Humedad y filtraciones: si el muro alicatado está expuesto a una fuente constante de humedad, como filtraciones de agua del terreno o acumulación de agua en las cámaras sanitarias de los bloques, se puede debilitar la adhesión del alicatado y provocar abombamientos y desprendimientos. La presencia de agua constante o humedad excesiva en la zona puede deteriorar los materiales de adhesión y causar problemas en la adherencia del azulejo al soporte.

- Deficiencias en la instalación: una instalación deficiente del alicatado, como un mal uso del adhesivo o una preparación inadecuada del soporte, puede comprometer la adhesión del azulejo al muro.

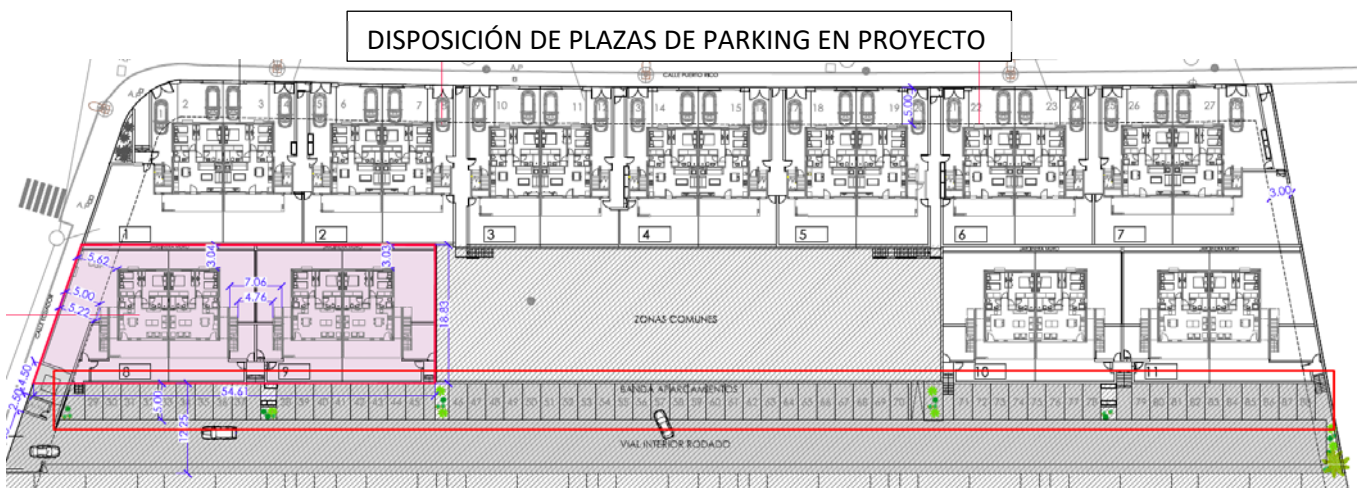
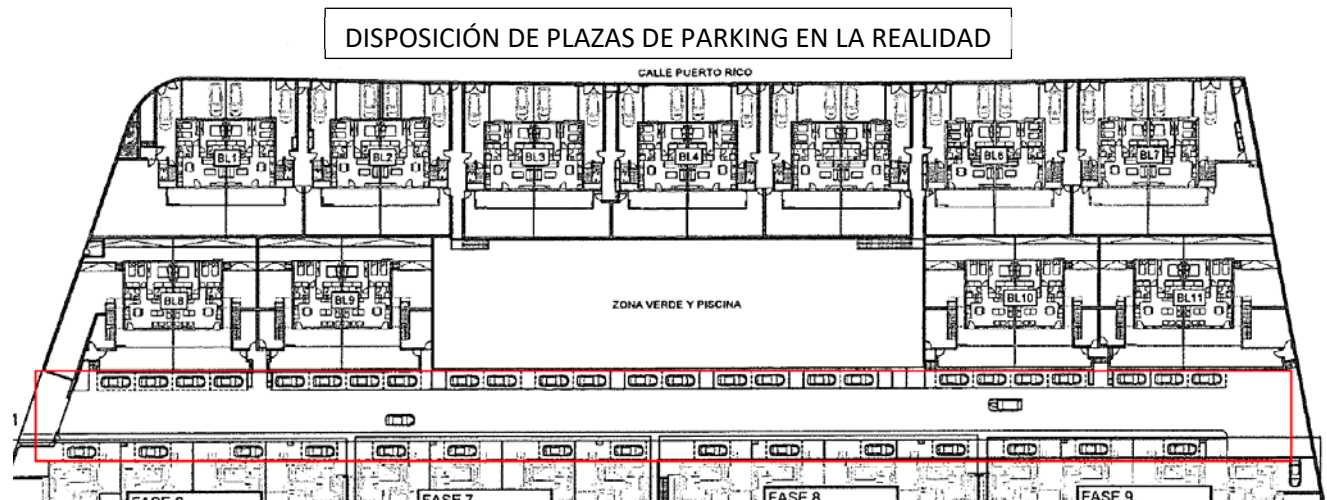
En proyecto se indica que las plazas de aparcamiento estarían numeradas y estarían dispuestas de forma vertical, obteniendo un total de 88 plazas de aparcamiento privativas. No obstante, se ha modificado la colocación de las plazas de aparcamiento en el vial interior del complejo obteniéndose un total de 68 plazas, existiendo en la actualidad 20 menos que las indicadas en proyecto.

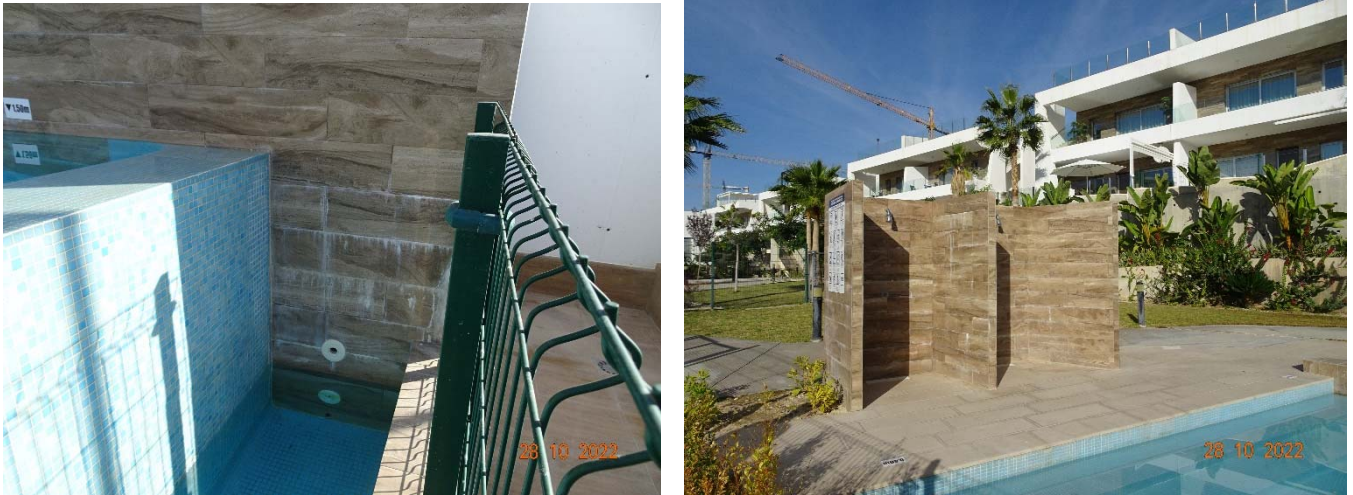
También han aparecido en los aplacados y duchas de piscina eflorescencias (misma patología que en los aplacados de fachada), pero en esta zona, los daños presentan una mayor evolución.

- La presencia de agua en la fachada, ya sea por filtraciones, condensación o exposición directa a la lluvia, puede disolver las sales minerales presentes en los materiales de construcción, como los morteros, adhesivos o las propias cerámicas. A medida que el agua se evapora, las sales se cristalizan y forman las eflorescencias.
- También, cabe considerar, que pueden estar producidas porque algunos materiales de construcción, como los morteros o adhesivos utilizados para fijar el aplacado cerámico, pueden contener sales o aditivos que, al reaccionar con el agua o el aire, generan las eflorescencias.

aplicación de un tratamiento superficial de protección hidrófuga para fachadas de piedra artificial, mediante impregnación hidrófuga.

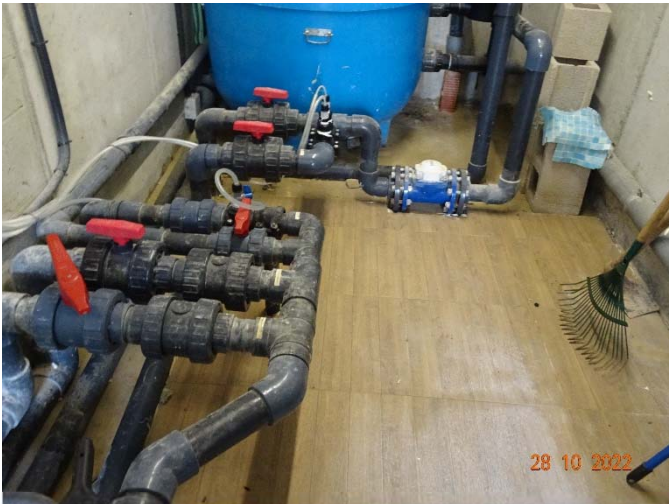
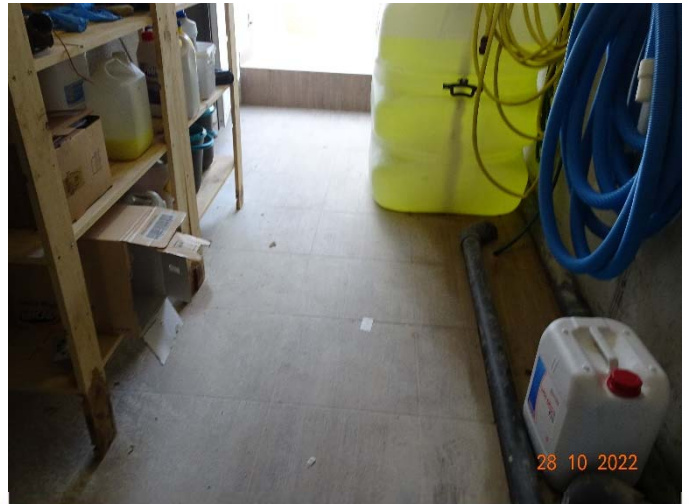
La sala de equipos de la piscina está ubicada en un nivel más bajo y carece de un sistema de evacuación para aguas pluviales. Esto significa que, en caso de entrada de agua a través de las escaleras al interior del cuarto, ésta se acumula inundando la estancia, lo que provoca daños en los componentes internos e instalaciones. Estas inundaciones ya se han producido en varias ocasiones.

Se adjunta a continuación las imágenes y captura des proyecto en la justificación del Reglamento Electrotécnico de Baja Tensión.

Por tanto, para poder realizar una reparación rápida y funcional que evite en un futuro posibles inundaciones y daños en el cuarto de máquinas de la piscina, se aconseja realizar un sumidero previo a la puerta de entrada sobre arqueta y bomba de achique comunicada al sistema de evacuación de aguas pluviales.

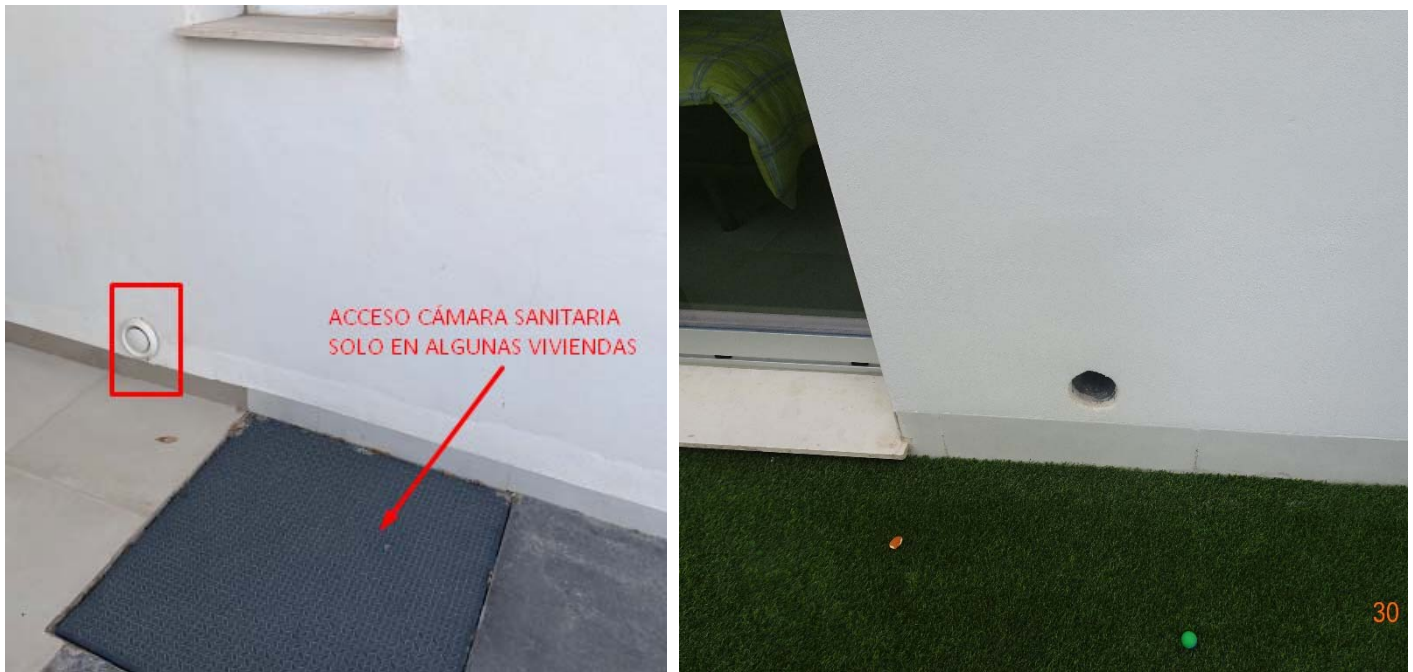
La totalidad de los bloques de apartamentos dispone de una cámara sanitaria de 1,60 m de altura. En distintas **viviendas la constante acumulación de humedad en su interior ha provocado manchas de humedad y filtraciones en fachada.** Por parte de la promotora, **se han reconocido estos daños y se han realizado intervenciones de reparación de este tipo de patologías en algunas viviendas,** mediante la colocación de un tubo de PVC de 110 mm y rejilla de ventilación, que comunica la cámara sanitaria con el exterior. Se adjunta detalle previsto en proyecto.

Además, como hemos comentado anteriormente, en el primer apartado, los propietarios de las viviendas advierten que, al accionar el aire acondicionado de sus viviendas, detectan mucho olor a humedad, habiéndose verificado en alguna de las visitas realizadas al interior de las viviendas. Debido un mal o inexistente sellado de los huecos de instalaciones que discurren por las cámaras sanitarias, el olor a humedad del agua estancada en su interior se ha podido trasladar al interior de las viviendas a través de los huecos verticales de instalaciones y falsos techos, los cuales se han utilizado como plenum para el retorno del sistema de climatización.

- Acumulación de humedad: la cámara sanitaria es un espacio cerrado que puede acumular humedad debido a fugas de agua, condensación o filtraciones. Si el aire acondicionado no está correctamente sellado o si hay problemas en las tuberías de agua, es posible que la humedad se filtre al sistema de aire acondicionado y se propague por el ambiente al activarlo.
- Formación de moho y hongos: la humedad acumulada en la cámara sanitaria puede favorecer el crecimiento de moho y hongos generando olores desagradables cuando el aire acondicionado está en funcionamiento.

- Inspección y reparación de posibles fugas de agua, condensación o filtraciones en la cámara sanitaria.
- Limpieza y desinfección de la cámara sanitaria para eliminar la presencia de moho y hongos.
- Verificación y limpieza del sistema de drenaje para garantizar un flujo adecuado del agua.
- Mejora de la ventilación en la cámara sanitaria para permitir una circulación de aire adecuada.
